Typische Schäden an Fachwerk

Exemplarische Untersuchungsergebnisse und Hinweise zur Vermeidung von Feuchtigkeitsbelastungen

Tobias Huckfeldt

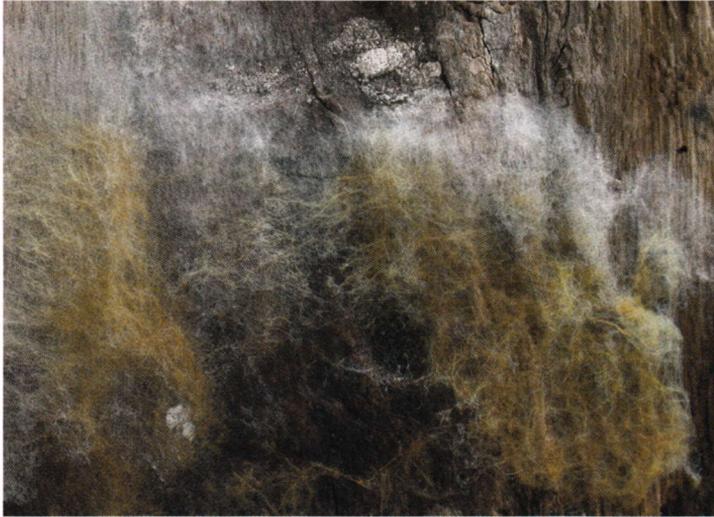
Abb. 1. Mycel an einem ausgebauten und bebrüteten Eichenständer: Ausgewachsen war ein Tintling (*Coprinus* sp.); Bild ca. 25 cm breit.

richardsiae und *Allescheria terrestris*. Sie können nur mikroskopisch sicher nachgewiesen werden (Abb. 4). Nur selten treten winzige Fruchtkörper (Abb. 5) oder Mycelien auf und dies meist auch nur nach Lagerung in einer „Feuchten Kammer“ (Abb. 1). Ein chemischer Schutz ist nur mit kesseldruckimprägnierten Hölzern praktikabel. Da Moderfäulepilze gegenüber Kupfer empfindlich reagieren, sollte eine Kupferkomponente im Schutzmittel enthalten sein (SCHMIDT 2006).

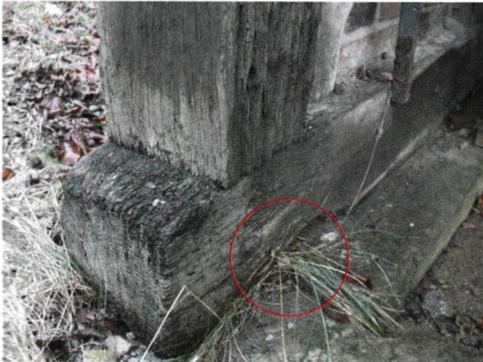
Abb. 2. Offener Anbau, hintere Schwelle, von der Seite aufgenommen: Schwelle liegt in einem erdähnlichen Bereich (O).

Schwellen sollten nicht in einem erdähnlichen Bereich liegen (Abb. 2-Abb. 3). In diesen Bereichen kann es auch bei Schwellen aus Eichenkernholz oder anderen dauerhaften Hölzern in verhältnismäßig kurzer Zeit zu Schäden kommen, obwohl Eichenkernholz in der Regel zur Resistenzklasse 2 gehört, also dauerhaft ist (DIN 460). In diesem Einsatzbereich weist Eichenkernholz jedoch nach AUGUSTA (2003) nur noch die Resistenzklasse 3 (mäßig dauerhaft) auf. Zu erdähnlichen Verhältnissen kommt es schon, wenn Schwellen z. B. hinter „Müll“ verschwinden und Blätter und Zweige oder eingetragene Erde, Sand- und Pflanzenteile nicht weggeräumt werden (Abb. 3). Nach Möglichkeit sollen Schwellen nicht auf der Erdebene liegen, sondern etwas erhöht. Sie sollten so hoch liegen, dass sie von Spritzwasser nicht erreicht werden können (WILLEITNER & SCHWAB 1981). Als Mindestmaß aus verschiedenen Quellen gibt COLLING (2000) 30 cm an. Abdeckungen müssen nach der Herstellung gepflegt und gut hinterlüftet werden (Abb. 3). Typische Schadenserreger im erdähnlichen Bereich sind Moderfäulepilze, wie *Chaetomium globosum*, *Eutypella parasitica*, *Phialophora*

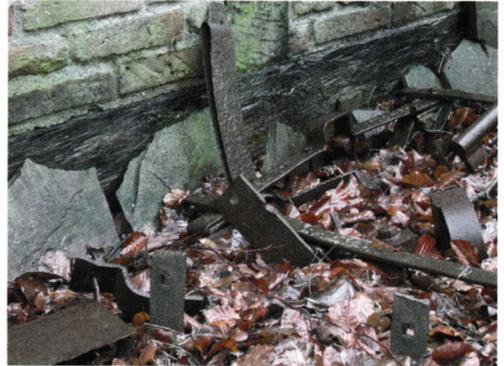
Abb. 3. Ansicht von hinten: Schwellen verschwinden hinter Blättern und Zweigen; die Abdeckung ist zerbrochen.

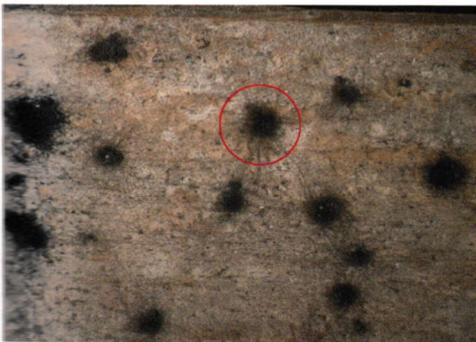
Abb. 5. Lupenaufnahme: schwarze, ca. 0,2 mm breite Fruchtkörper von *Chaetomium globosum* (O); ein sehr feines Oberflächenmyzel kann erahnt werden.

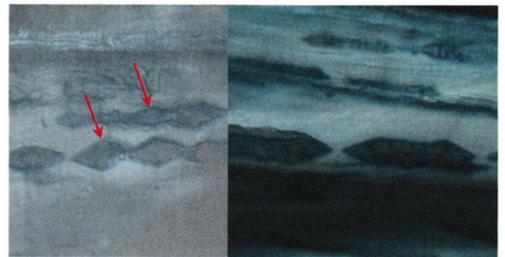
Abb. 4. Mikroskopische Aufnahme (ca. 1000-fach); Polarisierung der Holzzellwände: kavernenartige Zerstörungen der Holzzellwände (↑), rechte Bild ist eine polarisationsmikroskopische Aufnahme.

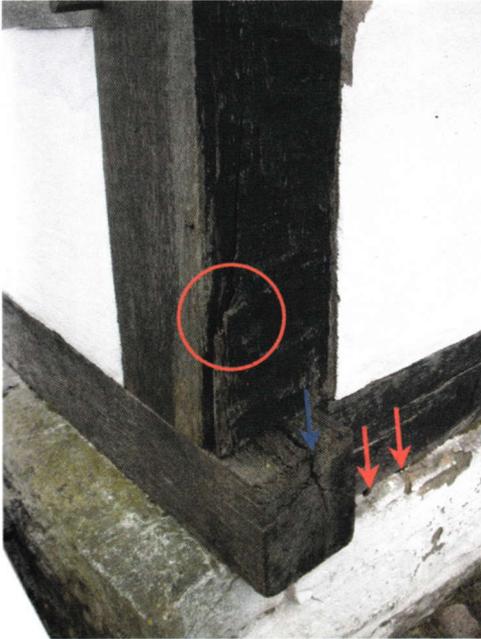
Abb. 6. Giebelseite, Schwelle und Eckständer aus Eichenholz: Durch überstehende Ränder und Risse (O) dringt Wasser ein; Risse in Schwellen weisen nach oben (↑); Wasser kann einlaufen; Wassereintrittsporten (↑).

Die aufliegenden Schnittkanten neuer Ständer sollten so bearbeitet sein, dass ihre Ränder nicht abgedrückt werden können, wenn die Schwelle nicht eben ist (Abb. 6). Es sollte abgelagertes, rissfreies, herzfrees Eichenholz gewählt werden. Fachbetriebe sollten Eichenholz selber ablagern. Dennoch vorhandene Risse in Schwellen sollten nicht nach oben weisen, so dass Wasser nicht einlaufen kann. Ein weiteres Problem stellen überstehende Schwellen dar, die besondere Wassereintrittspforten sind (Abb. 6-Abb. 7).

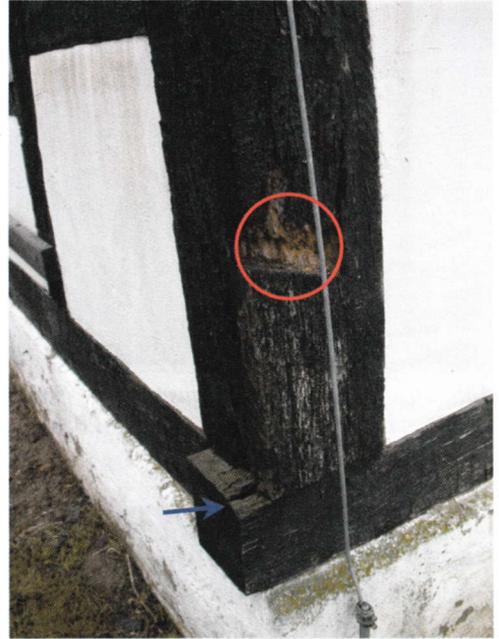
Abb. 7. Vordere Giebelseite, Schwellen und Eckständer aus Eichenholz: Die neuen Teilhölzer (Schuhe) sind zu klein bzw. aus Altholz mit breitem Splintholzanteil (O); Risse weisen nach oben (↑).

Neue Teilhölzer (Schuhe) sollten so groß sein, dass die Spalte zwischen altem und neuem Holz möglichst klein gehalten wird, auf splintfreies Ersatzholz ist zu achten (Abb. 7). Faules Holz, insbesondere auch das durch den Ausgebreiteten Hausporling (*Donkioporia expansa*) geschädigte, muss vollständig entfernt werden, da oft mikroskopisch kleine Überdauerungsstadien vorhanden sind (HUCKFELDT 2003). Wenn mögliche Folgeschäden bedacht werden, sind Abschrägungen, Absägen eines Überstandes oder hölzerne Abdeckungen oft vertretbar. Dies muss mit dem Bauherrn und ggf. mit dem Amt für Denkmalspflege abgestimmt werden.

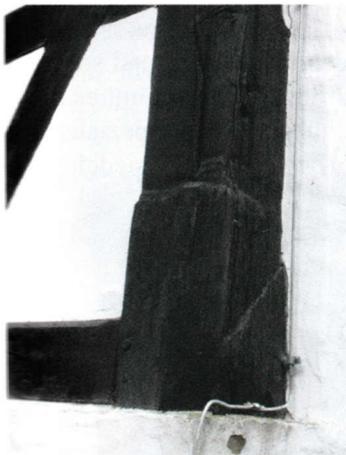
Abb. 8. Hintere Giebelseite, rechter Eckständer aus Eichenholz. Vergleiche z. B. Abschrägung Abb. 9..

Schwellenlager müssen so beschaffen sein, dass Wasser von den Holzteilen weg- und nicht zu ihnen hingeführt wird (Abb. 8-Abb. 9). Häufig ist ein Abschrägen von Ecken und Kanten möglich. Probleme entstehen, wenn sich die lokal verwendeten Baumaterialien schwer verarbeiten lassen, z. B. Grauwacke. Hinweise auf eine unzureichende Abschrägung sind unter anderem schnell entstehender Pflanzenbewuchs, z. B. durch Algen, Flechten und Moose (Abb. 9). Eine Pflege des Schwellenlagers ist nötig, entstandene Risse müssen geschlossen werden (Abb. 6). Ein typischer Schadenserreger ist der Ausgebreitete Hausporling (Abb. 10-Abb. 11). Er verursacht eine Weißfäule und kommt auch im Inneren des Gebäudes vor. Verbreitet wird dieser Pilz u. a. durch den Bunten Nagekäfer - *Xestobium rufovillosum* (CARTWRIGHT & FINDLAY 1958).

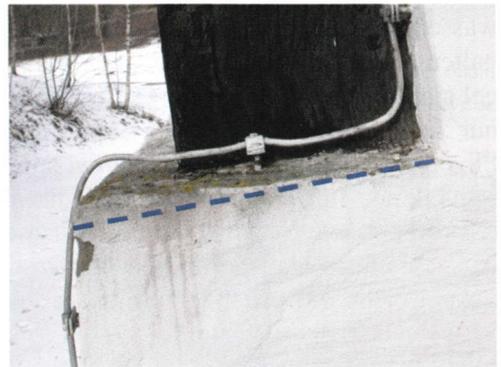
Abb. 9. Detail: Der Flechtenbewuchs zeigt eine Feuchtebelastung an, Wasser läuft zur Hirnfläche; mögliche Abschrägung (-)

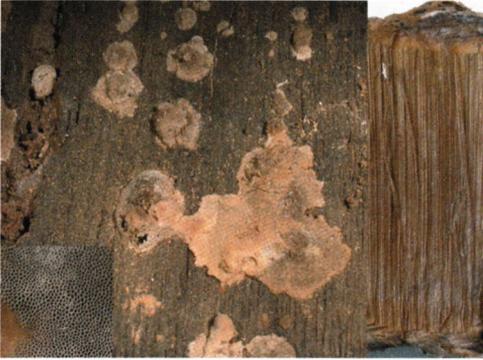
Abb. 10. Ausgebreiteter Hausporling, Fruchtkörper, links Übersicht, rechts Poren im Querschnitt; Eckbild: Poren

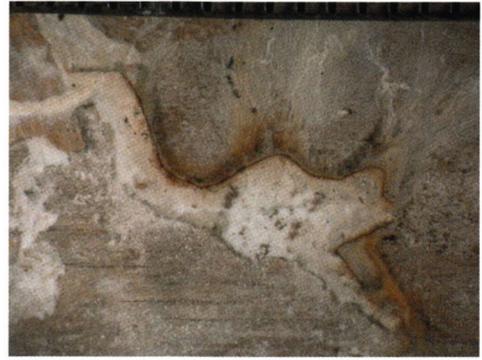
Abb. 11. Ausgebreiteter Hausporling, weißes, styroporartiges Oberflächenmycel; unterliegendes Holz mit Weißfäule

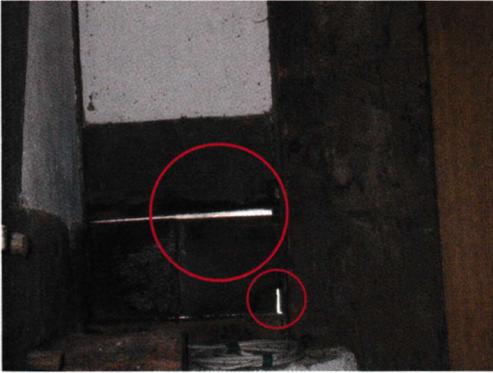
Abb. 12. Vordere Giebelseite, Diele: Ob derartige Zwangslüftungen (O) nötig sind, ist diskussionswürdig.

Fassaden sollen möglichst dicht sein, ohne dass die Fähigkeit des Gebäudes verloren geht, Feuchtigkeit nach außen abzugeben. Klaffende Spalten und Löcher sind zu schließen (Abb. 12), durch sie dringen Regen und Flugschnee ein (Abb. 13).

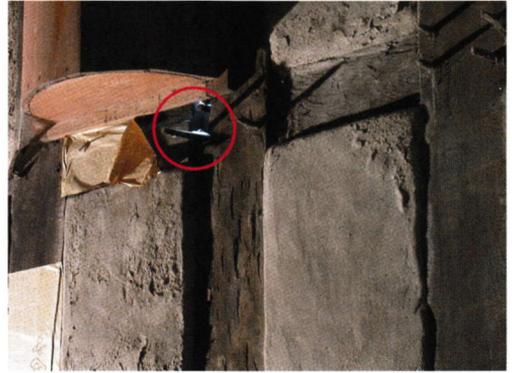
Abb. 13. Vordere Giebelseite, Dachgeschoss: Eintrittsöffnung (O) für Flugschnee

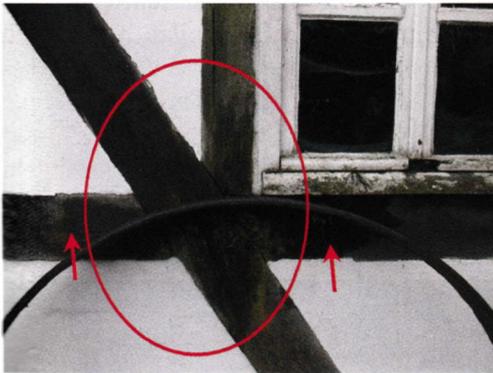
Abb. 14. Rechte Seite einer Schiede: An diesem Bild wird die Wirkung von Spitzwasser deutlich (Oval).

Zierrat und Schmuckgegenstände sollten nicht an Fassaden anliegen, wenn dadurch Regenwasser zu einer Spritzwasserbelastung führt. Die Abb. 14 zeigt die Wirkung eines alten, an das Fachwerk angelehnten Laufrades: Bei jedem Regen wird das Fachwerk durch Spritzwasser feucht. Abstandshalter für die Dekoration halten das Spritzwasser besser vom Fachwerk fern. Alle Einbauten, die Wasser von der Fassade fernhalten sollen, müssen bei Regen (Starkregen) geprüft werden, oft werden erst so Mängel sichtbar. Die Abb. 15 zeigt dies am Beispiel einer Dachrinne. Hier kommt es nicht nur zu einer Belastung der Fassade, sondern auch des Dachüberstandes. Spezialisierte Pilze, wie Blättlinge (*Gloeophyllum* spp.) und Trameten (*Trametes* spp.), siedeln sich schnell an. Ihre Sporen können mit dem Regenwasser direkt ins Holz gelangen (HUCKFELDT & SCHMIDT 2006). Ein weiterer typischer Schadenserreger neben dem Ausgebreiteten Hausporling ist der Großporige Feuerschwamm (*Phellinus contiguus*) (Abb. 16-Abb. 18). Auch er verursacht eine Weißfäule.

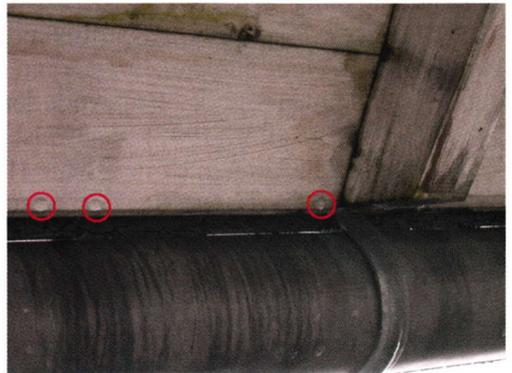
Abb. 15. Der Anschluss der Regenrinne passt nicht, die Fassade und die Dachunterseite werden durchnässt (O).

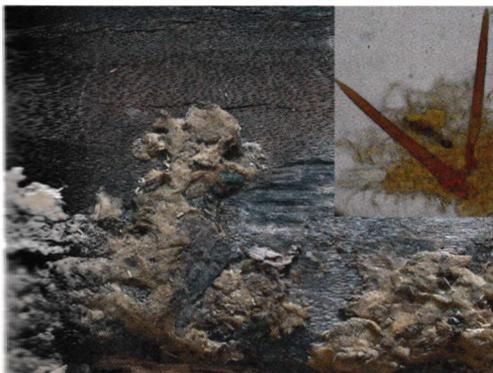
Abb. 16. Großporiger Feuerschwamm: ockerbraunes Oberflächenmycel; Eckbild: Setae sind 0,17 mm lang

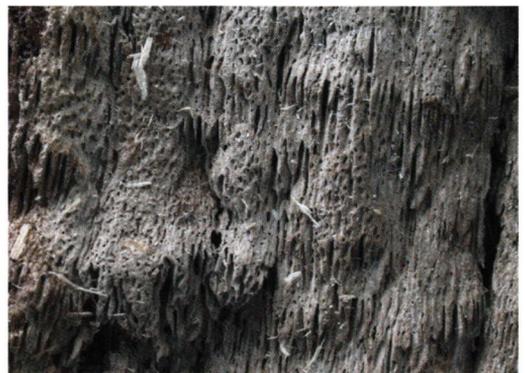
Abb. 17. Großporiger Feuerschwamm: braunes bis graues Fruchtkörperdetail, je Millimeter 2-3 Poren

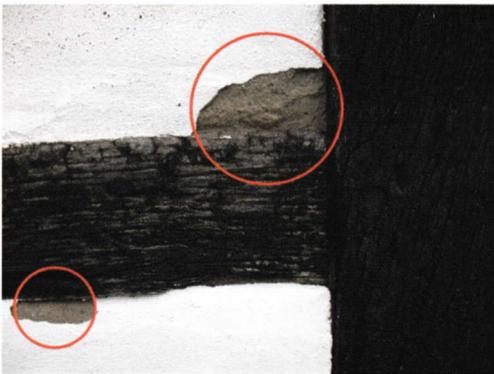
Im Bereich zwischen Fachwerk und Ausfachung platzt der Putz häufig ab (Abb. 18 Abb. 19). Ursache hierfür ist das unterschiedliche Quellungs- und Schwindungsverhalten des Holzes und der Ausfachung (ERLER 2004). Auch die unterschiedliche Ausdehnung der Materialien bei wechselnden Temperaturen führt zu Spannungen in der Ausfachung. Verkürzt heißt dies: Die Bewegungen des Holzes kann von der Ausfachung nicht „mitgemacht“ werden. Die Fugen von Ausfachungen sollten entsprechend dimensioniert sein, damit es nicht zu Spannungen kommen können (ERLER 2002). Sind erst einmal Risse entstanden, kann mehr Wasser in die Wand eindringen und das Quellen und Schwinden verstärkt sich. Die Folge sind weitere Schäden. Auch ZIMMERMANN (1997 & 2001) weist auf diese Problematik hin. Eine weitere Ursache von Rissen und Abplatzungen können Probleme bei Hydrophobierungen der Oberfläche der Ausfachungen sein: a) Durch aufsteigende Feuchte kann es zu Salzeinlagerungen hinter der hydrophobierten Fläche kommen. b) Das nach der Hydrophobierung verstärkt an der Oberfläche ablaufende Wasser, dringt oft vermehrt in die Fugen ein (KRUS & KÜNZEL 2003). Bei starken Witterungseinflüssen kann die Fassade mit einer Wandverkleidung geschützt werden. Diese sollte wartungsfreundlich sein (Abb. 20-Abb. 21). Erste Pilze, die hier auftreten, sind Schimmel- und Bläuepilze, von denen einige zu den Moderfäulepilzen gehören. Wird eine intensiv bewitterte Wandverkleidung abgenommen und das Fachwerk dem Klima ausgesetzt, kann dies ernste Folgen haben, wie KÜLLMER (1995) nachweist. In der Folge, meist nach längeren Durchfeuchtungen, kann sich auch der Echte Hausschwamm - *Serpula lacrymans* ansiedeln (Abb. 22-Abb. 23). Anders als der Ausgebreitete Hausporling verursacht der Echte Hausschwamm eine Braunfäule.

Abb. 18. Giebelseite, der Putz am Übergang von Fachwerk und Ausfachung ist abgeplatzt (O).

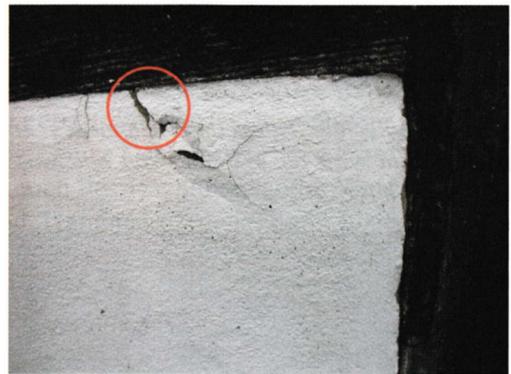
Abb. 19. Weiteres Detail: Risse in der Ausfachung (O) - mehr Wasser dringt ein, das Quellen und Schwinden verstärkt sich.

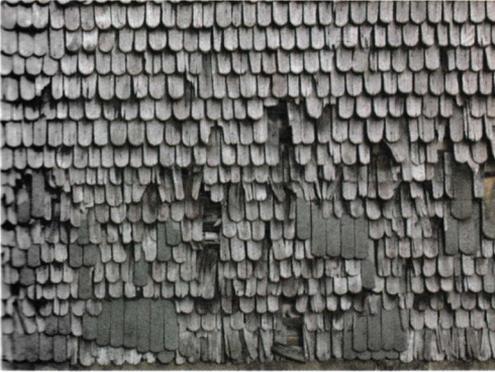
Abb. 20. Ausschnitt einer vergrauten, reparaturbedürftigen Fassade mit Schindelwandverkleidung. Neue Schindeln können meist problemlos eingeschoben werden.

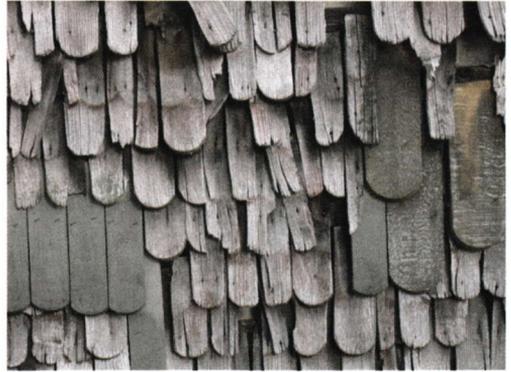
Abb. 21. Detail: drei unterschiedliche Schindelformen wurden verarbeitet. Nägel sollten nicht im Bereich des Wasserablaufes eingeschlagen werden (GRIEP 2002).

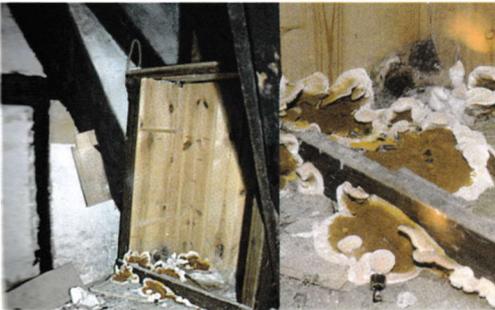
Abb. 22. Echter Hausschwamm: brauner, weißbrandiger und dicker Fruchtkörper; Schäden am Fachwerk nicht sichtbar.

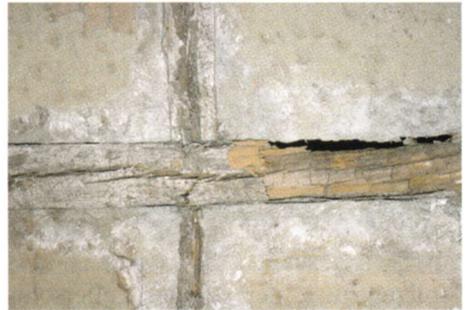
Abb. 23. Echter Hausschwamm: Oberflächenmycel an einem innenliegenden Fachwerk (Putz entfernt); Braunfäule mit Würfelbruch

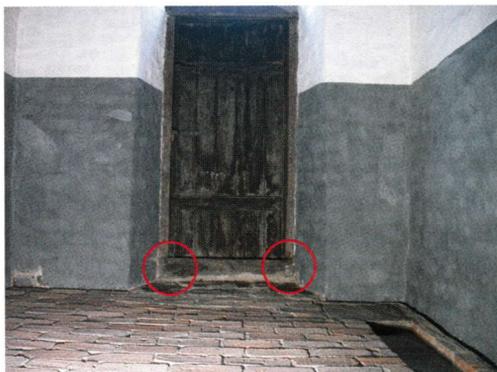
Abb. 24. Übersicht einer Tür; Schadensschwerpunkte (O)

Türen sind oft in hohem Maße dem Klima- und Wettergeschehen ausgesetzt und müssen gewartet werden. Insbesondere Verschleißteile müssen regelmäßig ersetzt werden: Hierzu zählen Schwellen, Leisten und die unteren Teile von Türzargen, aber auch Anstriche (Abb. 25, Abb. 28-Abb. 27). Ob möglicherweise ein Abschrägen von Schwellen oder andere Maßnahmen hilfreich sein können, muss jeweils vor Ort geprüft werden. Ggf. helfen Abdeckungen weiter, wenn Teile der Witterung stark ausgesetzt sind. In Freilichtmuseen werden im Winter Fassaden auch durch Netze geschützt. Der Zerstörungsprozess beschleunigt sich, wenn erst einmal Schäden entstanden sind. Wasser dringt dann vermehrt in Ritze und Fehlstellen des Holzes ein (Abb. 27). Eine stärkere Durchfeuchtung bedingt eine längere Zeit zur Austrocknung, so haben die auf hohe Holzfeuchten angewiesenen Hausfäulepilze länger Zeit, das Holz zu zerstören.

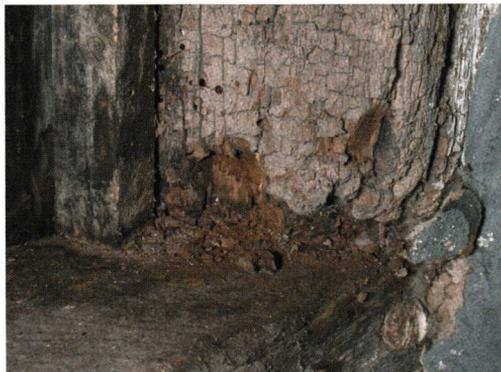
Abb. 25. Detail des Eichenholzes: Schäden durch Insekten (*Xestobium rufovillosum*) und Pilze

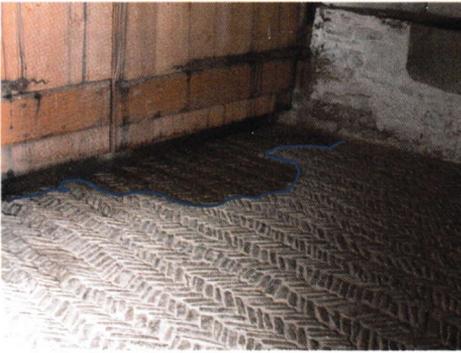
Abb. 26. Innenseite, Diele mit Steinfußboden: Wassereinlauf von über einem Meter in die Diele (Linie)

Bei starkem Wind kann bei abschüssigem Gelände auch Wasser ins Gebäude gedrückt werden (Abb. 26). Eindringendes Wasser entzieht dem Gebäude beim Verdunsten Wärme, so dass es ungemütlich und feucht wird und der Heizbedarf steigt. Ob ein derartiges Eindringen von Wasser Zufall ist oder ob es regelmäßig auftritt, muss vor Ort geprüft werden (Abb. 26). Ein Abdichten des Untergrundes und der Schwellen von außen wird weiterhelfen.

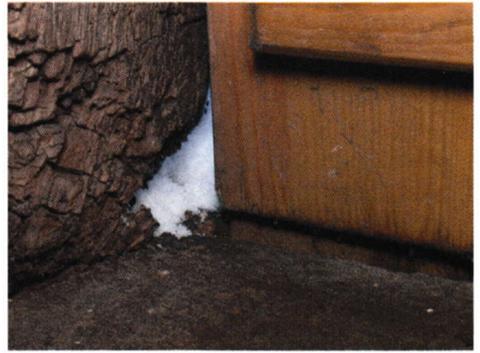
Abb. 27. Vordere Giebelseite, linke Tür von innen aus gesehen: Eintrittsöffnung auch für Flugschnee.

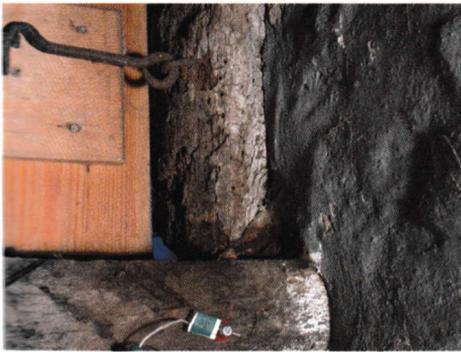
Abb. 28. Schadenssituation innen: Durch fehlende Seitenleisten geht dem Gebäude viel Wärme verloren (vgl. auch Abb. 29).

Details, die auch bei einfachen Stalltüren nicht fehlen sollten, sind Seitenleisten (Abb. 28), die das Eindringen von Regen, Wind und Schnee begrenzen (Abb. 25, Abb. 29). Ein typischer Schadenserreger in Schwellen und Fußpunkten ist, neben den Moderfäulepilzen, u. a. der Braune Kellerschwamm - *Coniophora puteana* (Abb. 30-Abb. 31). Wie der Echte Hausschwamm verursacht der Braune Kellerschwamm eine Braunfäule und durchwächst Mauerwerk. Fruchtkörper werden selten gebildet. Eine genaue Diagnose ist hier sinnvoll, da nicht alle Hausfäulepilze Mauerwerk durchwachsen können. Jene, die dazu in der Lage sind, greifen Fenster und Türen bevorzugt vom Mauerwerk aus an. Ihr Auftreten kündigt häufig größere Schäden an, z. B. an Balkenköpfen, Fachwerk und Streichbalken.

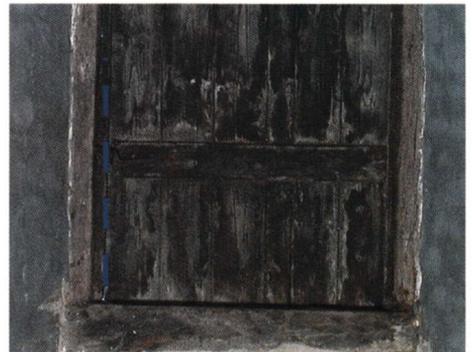
Abb. 29. Giebelseite, Tür innen: Anders als bei der Tür auf der rechten Seite (Abb. 28) sind hier Seitenleisten (--) vorhanden. Es dringt weniger Wasser (Regen und Schnee) ein.

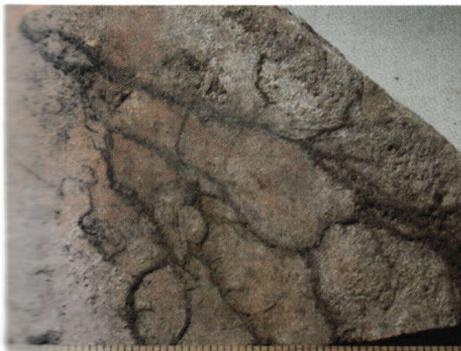
Abb. 30. Brauner Kellerschwamm an einem Ziegelstein, typische schwarze Stränge; Maßstab mit Millimetereinteilung

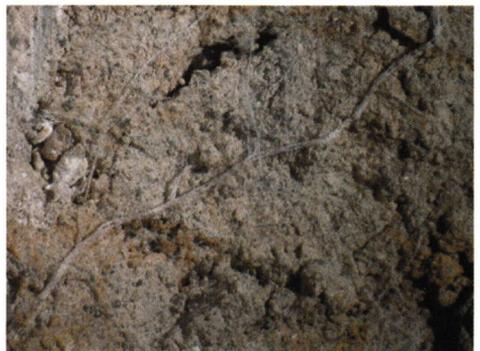
Abb. 31. Brauner Kellerschwamm, untypisch helle Stränge (nicht sklerotisiert); Stränge bis 1 mm im Durchmesser

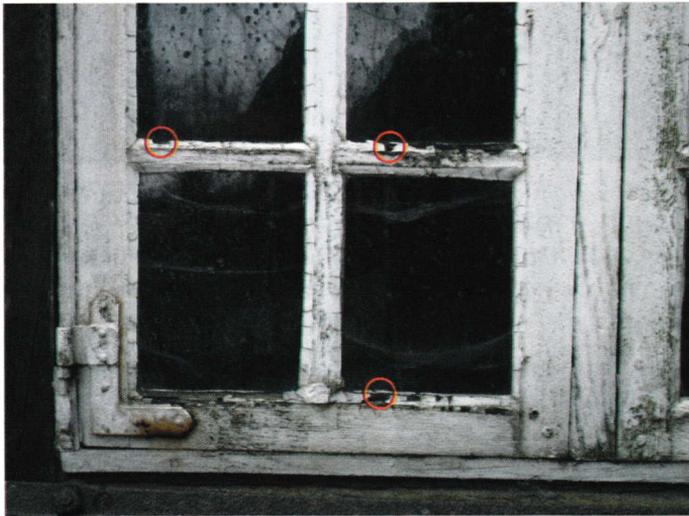
Abb. 32. Fenster: Die Lackschicht und die Verkittungen zeigen Spuren des Alters (O).

Lackschicht und Verkittungen zeigen oft Spuren des Alters und der Bewitterung (Abb. 32-Abb. 34, Abb. 43-Abb. 44). Deshalb müssen die Wartungsintervalle eingehalten werden. Das regelmäßige Kontrollieren, Pflegen und Reparieren von Fenstern dürfte billiger sein, als schon nach wenigen Jahren neue einbauen zu müssen. Häufig führen Lackschäden an Nadelholzfenstern zu Befällen mit Blättlingen (*Gloeophyllum* sp.) (Abb. 35-Abb. 36) und Porenschwämmen (*Antrodia* sp.) und an Laubholzfenstern zu Befällen mit Trameten – *Trametes* sp. (Abb. 39-Abb. 40). An Laub- und Nadelholzfenstern treten zudem auch Gallertränen (*Dacrymyces* sp.) und Kellerschwämme (*Coniophora* sp.) auf. Alle fünf Pilzgruppen zerstören Holz schnell und substanziell (HENNINGSSON & KÄÄRIK 1982, „Despot & Glavaš“ 1999, SCHMIDT 2006). Lackschäden entstehen z. B. durch die Alterung der Beschichtung, Bläuepilze, Verletzungen durch Nägel, massive Hagelereignisse oder Bläuepilze. Auch feine Lackschäden führen nach einiger Zeit zu massiven Schäden, die zum Totalverlust einzelner Bauteile (meist der unteren Rahmenteile) führen können. Die Abb. 34 und Abb. 36 zeigen eindrucksvolle Beispiele. In der dargestellten Einbausituation und bei dem schon eingetretenen Schaden muss auch mit Folgeschäden gerechnet werden, da das unterliegende Fachwerk feucht wird, weil die eigentlich schützenden Bauteile ausgefallen sind (Abb. 36).

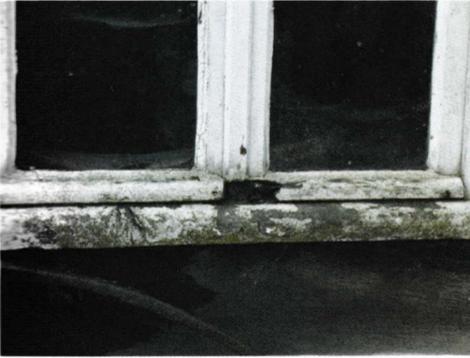
Abb. 33. Fenster mit Schäden an der Holzsubstanz

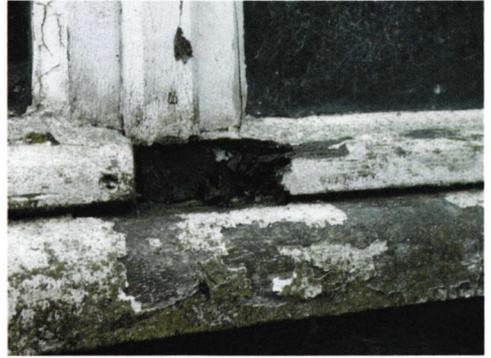
Abb. 34. Detail des massiven Schadens durch einen Braunfäuleerreger

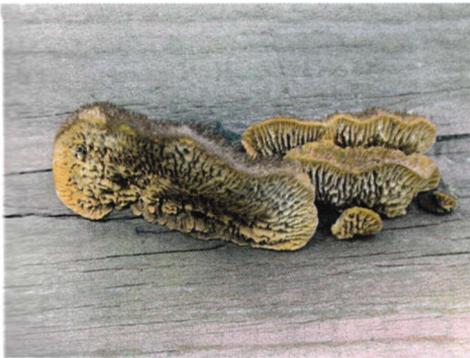
Abb. 35. Typischer Fruchtkörper des Tannenblättlings mit brauner, borstiger Oberseite

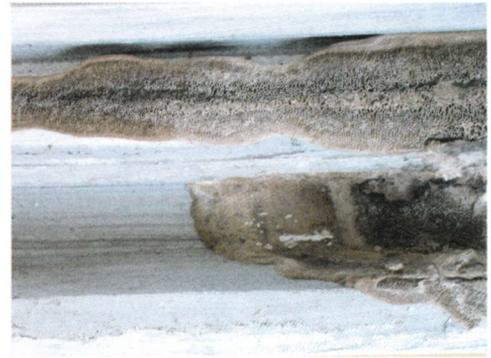
Abb. 36. Untypischer Fruchtkörper des Tannenblättlings, Oberseite konnte sich aufgrund von Platzmangel nicht bilden.

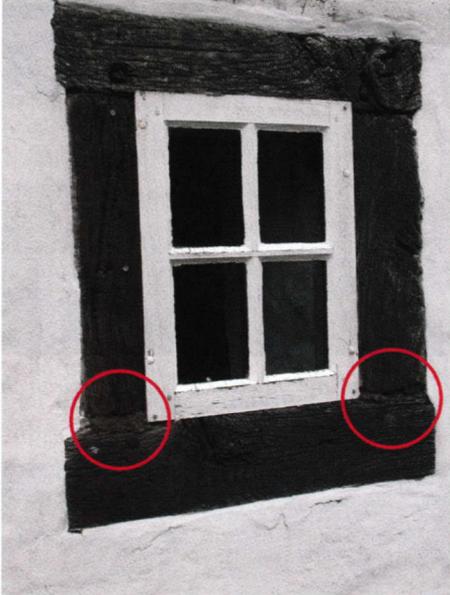
Abb. 37. Fenster auf der rechten Gebäudeseite; Anschlüsse mit Spachtelmasse (O) abgedichtet.

Abdichtungen an Fenstern haben die Funktion, Wasser aus der Konstruktion fern zu halten. Allerdings geht von Abdichtungen auch eine Gefahr aus: Einmal eingedrungenes Wasser kann nur schlecht wieder entweichen (GERNER 1998). Auch Spachtelmasse hat diese Wirkung (Abb. 37-Abb. 38). In Abb. 38 befindet sich oberhalb der Verspachtelung ein Riss. In diesen kann an der Fassade ablaufendes Regenwasser eindringen; aber das eingedrungene Wasser kann dann nur schlecht ablaufen oder verdunsten. Holzeinlagen an bewitterten Teilen sind besser.

Können Lackschichten nicht gepflegt werden, kann es besser sein, die Fenster bei ausreichendem baulichem Holzschutz, unlackiert zu belassen, wenn die Hölzer dauerhaft und splintfrei sind. Eindringendes Wasser wird dann schnell wieder abgegeben. Ein Vergrauen muss dabei allerdings hingenommen werden (Abb. 20) und es entsteht so ein besonderes Erscheinungsbild (Abb. 37).

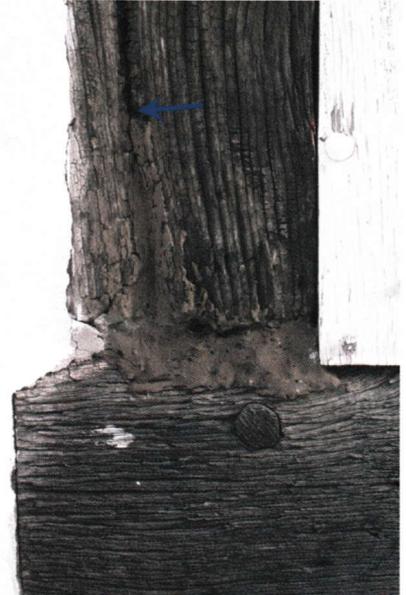
Abb. 38. Oberhalb der Verspachtelung liegt ein Riss (↑), eingedrungenes Wasser kann schlecht ablaufen oder verdunsten.

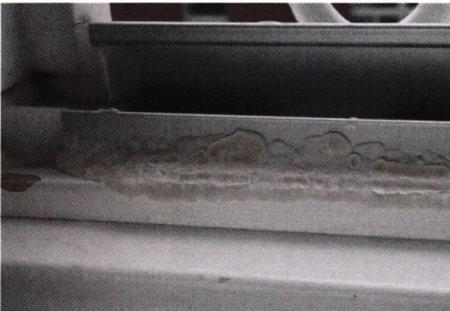
Abb. 39. Striegelige Tramete (*Trametes hirsuta*) an einem Fenster.

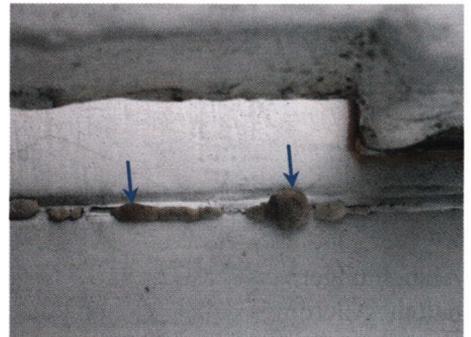
Abb. 40. Striegelige Tramete: Am Fenster wachsen z. T. kleinste Fruchtkörper aus den Fugen (↑).

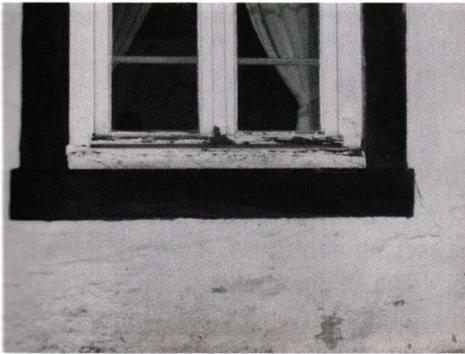
Besondere Probleme ergeben sich bei nachträglich angesetzten Holzteilen, die den baulichen Holzschutz verbessern sollen. In den Abb. 41-Abb. 42 wird das Beispiel eines angesetzten Wetterschenkels gezeigt, hinter dem vermehrt Wasser läuft und das unterliegende Fachwerk feucht werden lässt. Auf Eichenholz spezialisierte Pilze treten dann vermehrt auf. Das gleiche Beispiel zeigt auch den prinzipiell sinnvollen Einsatz

von Wetterschenkeln: Das vorn ablaufende Wasser tropft schon an der gut ausgebildeten Tropfkante ordentlich ab (Abb. 42).

Abb. 41. Hintere Giebelseite, linke Seite, Sprossenfenster: Der vorgesetzte untere Wetterschenkel ist unzureichend mit der hinteren Konstruktion verbunden.

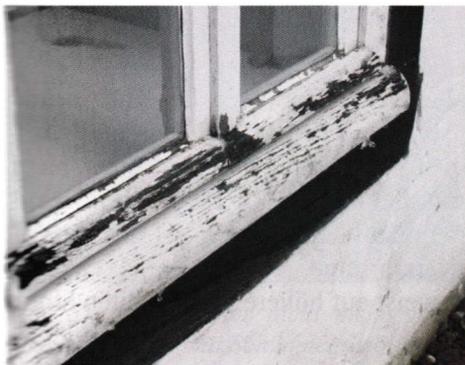
Nach ersten Lackschäden kommt es oft zu Haftproblemen des Beschichtungssystems insgesamt, weil Mikroorganismen, die sich unter der Lackschicht ansiedeln, die oberste Holzschicht verändern (Abb. 43-Abb. 44). Weitere Haftprobleme und ihre Ursachen sind in der Literatur zusammengefasst (RIECHE 1981, TRETTER 2004). Dass Fenster regelmäßige Kontrollen und Pflege benötigen, ist vielfach belegt (SEIFERT 1974). Fensterkitt sollten m. E. nicht überstrichen werden (Abb. 44). Die Lackschicht kann sonst der Bewegung der Fugenmasse nicht immer folgen und reißt. In der Folge dringt Wasser ein und hinterläuft die Beschichtung. Schäden durch Mikroorganismen können die Folge sein. Die ersten Vertreter sind oft Bläuepilze, die zu weiteren Lackschäden führen (Abb. 45-Abb. 46).

Abb. 43. Sprossenfenster mit Wartungsbedarf der Beschichtung.

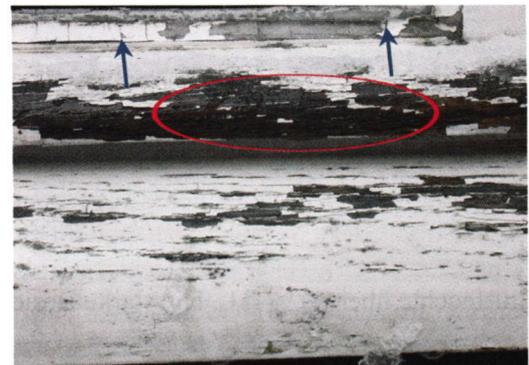
Abb. 44. Detail des abgeplatzten Anstrichs (Oval). Fensterkitt überstrichen (↑).

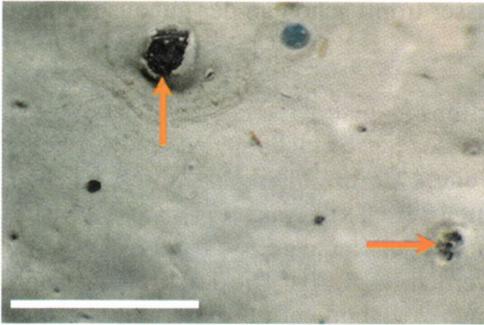
Abb. 45. Aufsicht auf einen Lackfilm: Bläuepilze durchdringen die Beschichtung (aus HUCKFELDT & SCHMIDT 2006)

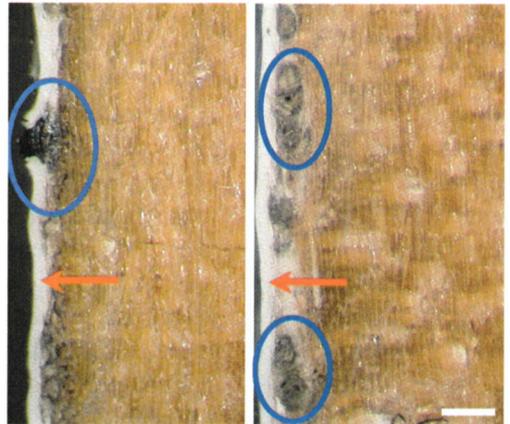
Abb. 46. Querschnitt durch eine Beschichtung: Bläuepilze durchdringen den Lack (aus HUCKFELDT & SCHMIDT 2006).

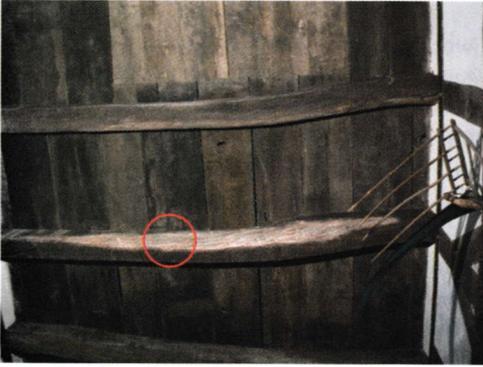
Ein Schimmelpilzbefall ist an vorgeschädigten Hölzern oder nassem Bauholz zu erwarten. Die Abb. 47 zeigt das Beispiel eines vorgeschädigten Balkens einer Dielendecke. Schimmelpilzbefälle sollten entfernt werden, da gesundheitliche Probleme auftreten können (u. a. HOOG et al. 2000). Einige Schimmelpilze (z. B. Holzschimmel und Aflatoxinbildner) haben eine antagonistische Wirkung gegen Hausfäulepilze und einige holzerstörende Insekten (BECKER 1968, BECKER et al. 1969). Die Idee, Schimmelpilze zur Bekämpfung dieser Schädlinge in Innenräumen einzusetzen, wurde jedoch aus nahe liegenden Gründen verworfen (RYPÁCEK 1968). Hinzu kommt, dass andere Schimmel-, Hefe und Moderfäulepilze eine fördernde Wirkung haben. So begünstigen einige Hefepilze das Keimen von holzerstörenden Pilzen (CLEMENCON 1997).

Abb. 47. Schimmelpilzbefall an der Decke einer Diele (O).

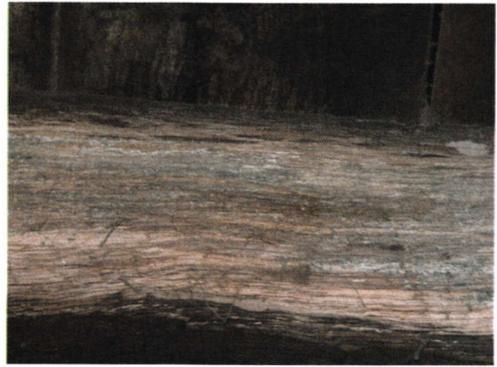
Abb. 48. Detail des Befalls: *Trichoderma* sp. (Holzschimmel)

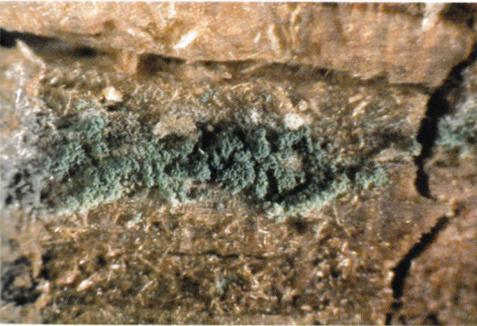
Abb. 49. Detail eines Befalls mit *Trichoderma* sp.

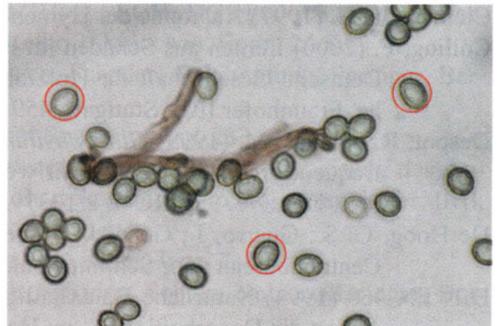
Abb. 50. Fein-warzige Konidien von *Trichoderma viride* (O)

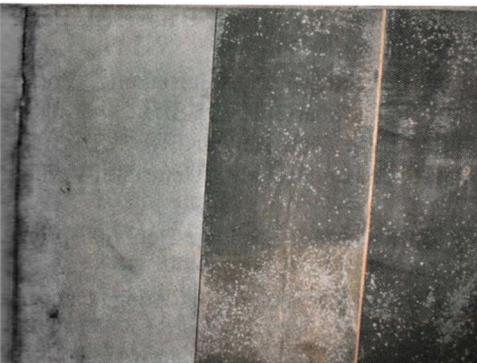
Schimmelpilze ernähren sich von den leicht löslichen Bestandteilen des Holzes und von anderen Mycelien oder von organischen Ablagerungen, wie Fetten und Ölen (SCHMIDT 1994, REIB 1997). Die Abb. 51-Abb. 52 zeigen ein Beispiel einer nicht mehr im Betrieb befindlichen Rauchkammer mit Schimmelpilzbildung. Prinzipiell können organische Verschmutzungen die Schimmelpilzbildung fördern (HANKAMMER & LORENZ 2003). Nach REIB (1997) besteht die Gefahr eines Schimmelpilzbefalls ab Luftfeuchte über 70 % r. L. Die starke Besiedlung weist auf höhere Luftfeuchten hin.

Abb. 51. Decke einer nicht mehr genutzten Räucherkerker mit Schimmelpilzbildung

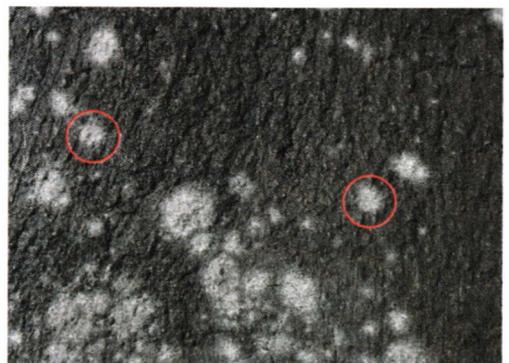
Abb. 52. Detail der verschimmelten Oberfläche mit einzelnen Schimmelpilzkolonien (O)
