Holzerstörende Pilze und Insekten in der St. Katharinen-Kirche

Tobias Huckfeldt, Mathias Rehbein, Uwe Noldt und Matthias Wieck

Thema: „Fäulepilze und ihr Zusammenleben mit dem Gescheckten Nagekäfer“

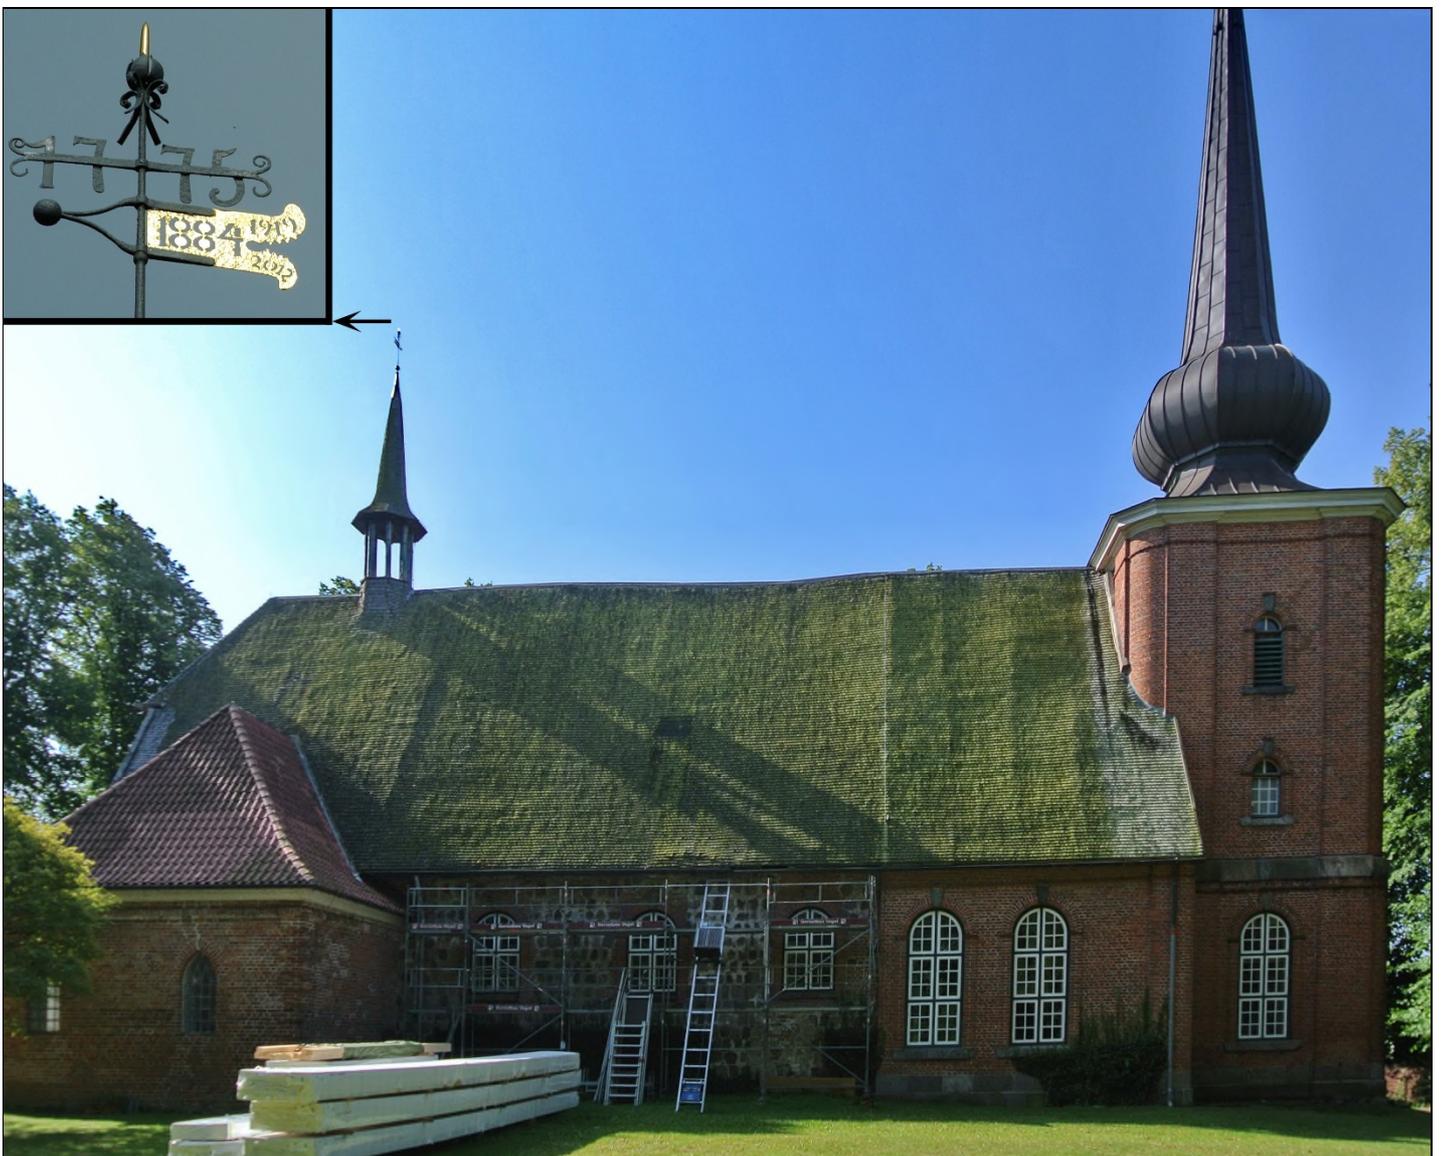
Abb. 1: Ev.-Luth. St. Katharinen-Kirche in Probsteierhagen mit ihrem eindrucksvollen Holzschindeldach; Zustand: 2014; verschiedene historische Bauabschnitte sind am Mauerwerk abzulesen: der Feldstein-Mittelteil stammt aus dem 13. Jahrhundert und zeigt den Beginn der Kirche, der nordöstliche Grabkapellen-Anbau stammt aus der Zeit um 1710 und die barocke Turmanlage mit Zwiebel und hohem Spitzhelm wurde um das Jahr 1787 fertig gestellt; die Orgel (Abb. 38) wurde 1788 wiedereingebaut (Eckbild: Wetterfahne); vgl. Abb. 79.

Am Ende stellen wir eine Idee für eine substanzschonende Bekämpfungsmethode vor; dies legen wir am Beispiel der Ev.-Luth. St. Katharinen-Kirche in Probsteierhagen (Schleswig-Holstein) dar (Abb. 1).

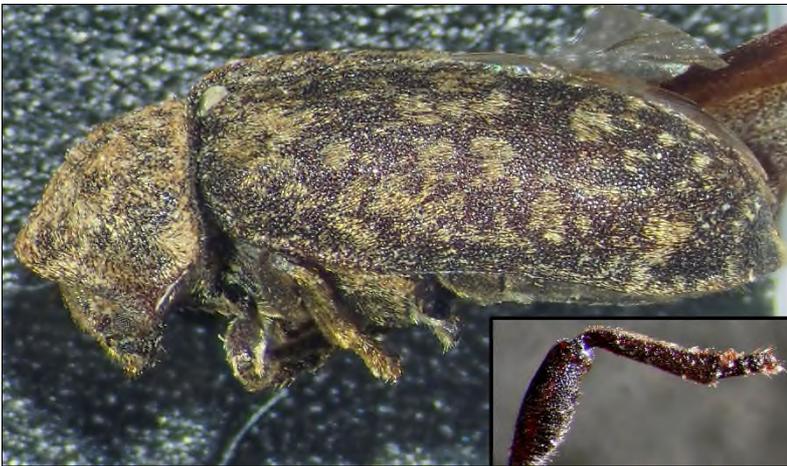
Abb. 2: Der Gescheckte Nagekäfer ist ein kompakter Käfer mit feiner, „bunter“ bzw. scheckiger Behaarung. Der Kopf ist, typisch für Klopfkäfer-Arten, nach unten gerichtet und wird vom Halsschild fast überdeckt (also unter dem Halsschild eingezogen); Eckbild: Bein-Teil mit Schenkel, Schiene und Tarsen.

Der Geseckte Nagekäfer ist die größte heimische Nagekäferart mit dem typischen nach unten gebogenen, dunkelbraunen bis braunschwarzen Kopf (Abb. 2) und dem Halsschild ohne Mittelhöcker (Abb. 3 und Abb. 52; NOLDT, 2005). An seiner scheckigen, gelbbraunen Behaarung ist er gut zu erkennen (Abb. 2; HOFFMANN, 1883). Bei älteren Käfern dünnt die Behaarung zuweilen aus (Abb. 3; HICKIN, 1963). Der übrige Käfer und die Unterseite sind einfach fein behaart (Abb. 54). Die Flügeldecken des Geseckten Nagekäfers sind im Gegensatz zu vielen anderen Klopfkäfer-Arten weniger deutlich punktiert. Die Käfer sind etwas gestreckt und haben eine kompakte Gestalt. Sie sind hell- bis dunkelbraun und (4,5) 5 bis 7 (-9) mm lang, ca. 2 mm hoch, 2 bis 2,5 mm breit und ohne Aushöhlung zwischen dem mittleren Beinpaar (HICKIN, 1963). Die Weibchen sind an dem Legeapparat erkennbar und i. d. R. größer als die Männchen (Abb. 72). Die fadenförmigen Fühler sind elfgliedrig, wobei die drei letzten Segmente etwas vergrößert sind (Abb. 53). Lebende Käfer sind meist von März bis Juli in Gebäuden außerhalb des befallenen Holzes zu finden; zuweilen werden auch noch später männliche Käfer nachgewiesen. In der Regel schlüpfen die Jungkäfer im Herbst aus ihren Puppenhüllen aus und verbleiben über den Winter ohne voll entwickelte Geschlechtsorgane verborgen im Holz. Zu Frühjahrsbeginn mit Ausschluß der voll entwickelten Männchen folgen später die noch nicht vollständig entwickelten Weibchen. Dieses Verlassen des Holzkörpers erfolgt durch die frisch genagten oder erneut genutzten alten Ausschlußflöcher (HICKIN, 1975, FINDLAY, 1967; RIDOUT, 2000; Abb. 70). Die Entwicklung und ihr Erscheinen ist von der Temperatur abhängig. In einem warmen Frühling lassen sie sich früher finden als in einem kalten. Die Weibchen sterben kurz nach der Eiablage, daher finden sich viele tote Tiere im Bereich befallener Balken, auch noch Jahre später (Abb. 63). Anders als andere Insekten scheinen sie nicht vom Licht angezogen zu werden. BELMAIN et al. (2000) stellten Unterschiede im Verhalten von jungen zu älteren Käfern sowie Männchen und Weibchen fest. Die meisten Käfer wurden in Probsteierhagen auf schwarzen Klebefallen in dunklen¹⁵ Gebäudebereichen unterhalb von geschädigten Bauteilen gefangen. Wie viele große Käfer ist der Geseckte Nagekäfer eher flugfaul, obwohl er gut fliegen kann (siehe unten). Bei Temperaturen von ca. 22 °C im Labor konnten vereinzelt kurze Flüge von mehreren Metern beobachtet werden. Einige Funde in Klebefallen aus Probsteierhagen bestätigen diese Beobachtungen (Abb. 72).

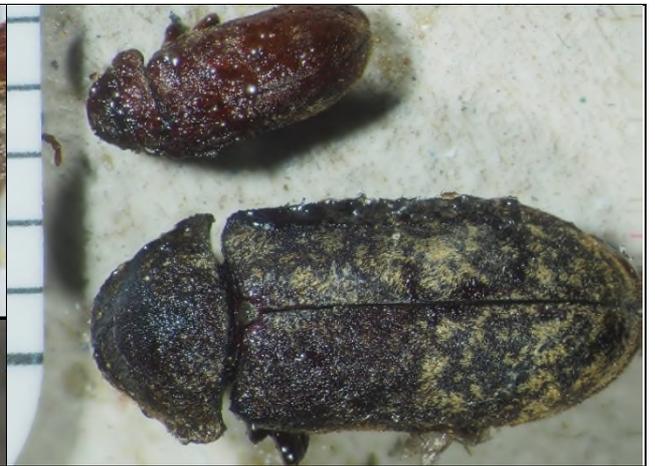
Abb. 3: *Xestobium rufovillosum*: Zwei Käfer aus einer Klebefalle: Die Behaarung des Gescheckten Nagekäfers dünnt mit der Zeit oft etwas aus; der Halsschild ist markant geformt, ein „Feuerwehr-Helm“ fehlt jedoch; Maßstab mit Millimetern.

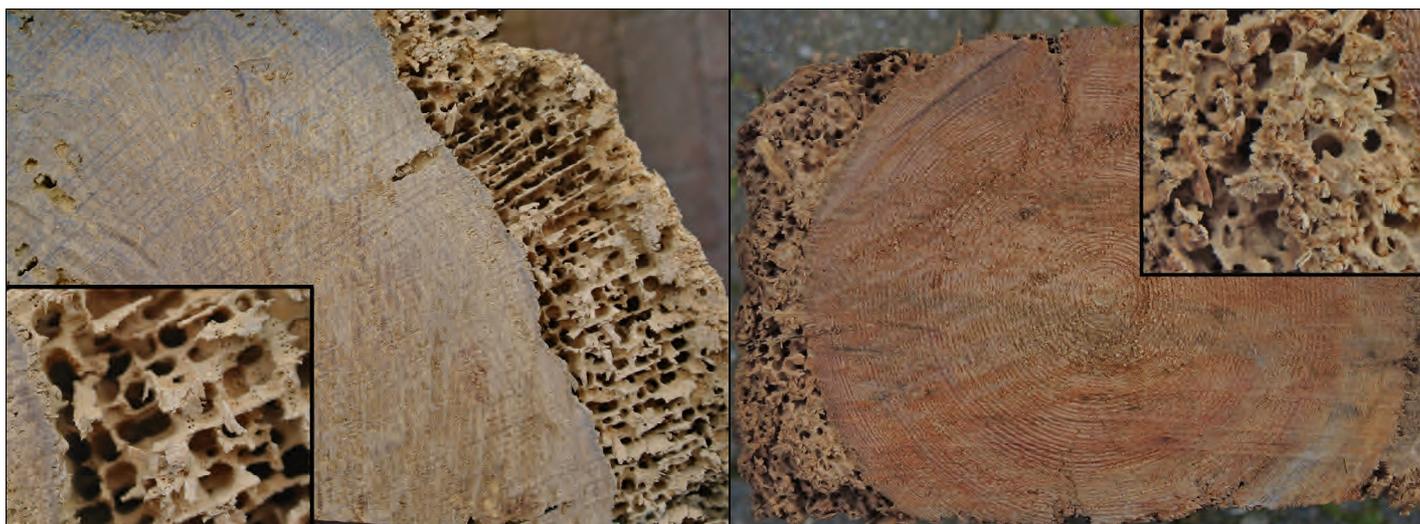
Abb. 4: Typisches Fraßbild des Gescheckten Nagekäfers an Eichen-Splintholz: Das Splintholz wurde massiv zerstört, der Kernholzanteil wurde weniger befallen. Fäule-Schäden sind durch Moderfäulepilze und Kellerschwamm im Randbereich vorhanden; Eckbild: Splint.

RIDOUT (2000) unterscheidet dabei zwei Schadensarten: 1. Splintholz-Befall (Abb. 4, Abb. 24 und Abb. 27) und 2. Kernholz-Befall (Abb. 28). Bisher fehlen jedoch eindeutige Befunde, dass der Gescheckte Nagekäfer völlig intaktes Eichen-Kernholz auf Dauer besiedeln kann: Befälle in scheinbar nagelfestem Holz wiesen bei genauerer Laboruntersuchung zumindest eine initiale Fäule auf (siehe auch Fisher, 1941), ggf. auch „nur“ eine Moderfäule (Abb. 24 und Abb. 22). Häufig und typisch aber sind massive und schnell fortschreitende Fraßschäden an deutlich pilzbefallenem Holz (Abb. 46). Die Insekten-Schäden sind oft scharf begrenzt und enden zusammen mit dem Fäule-Schaden (Abb. 20 und Abb. 28). Zu diesem Schluss kommen auch BLETCHLY (1965) und RIDOUT (2000). Auch GROSSER (1985) notiert: „Junge Larven sind dagegen nicht kräftig genug, in normales, gesundes Holz einzudringen.“

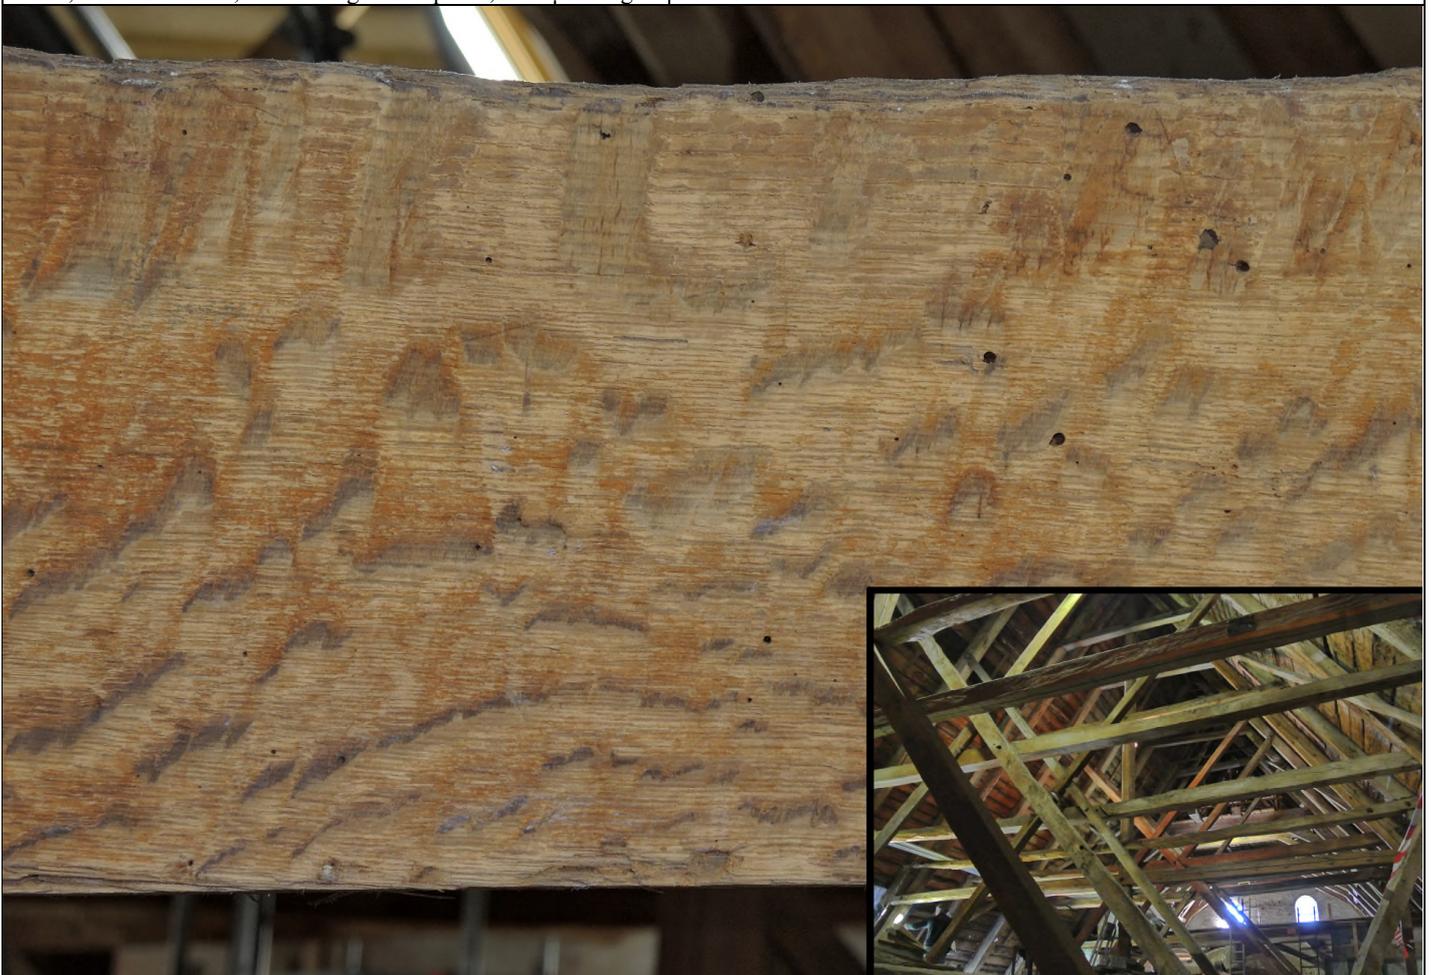
Abb. 8: Alte Dachstuhl-Strebe: altes Eichenholz mit Bearbeitungsspuren durch ein Breitbeil (bisher nicht bewittert); fast ohne Schäden durch den Gescheckten Nagekäfer; ein Befall ist von außen kaum sichtbar und das Holz nagelfest; Eckbild: Übersicht, Dachstuhl vor der Sanierung.

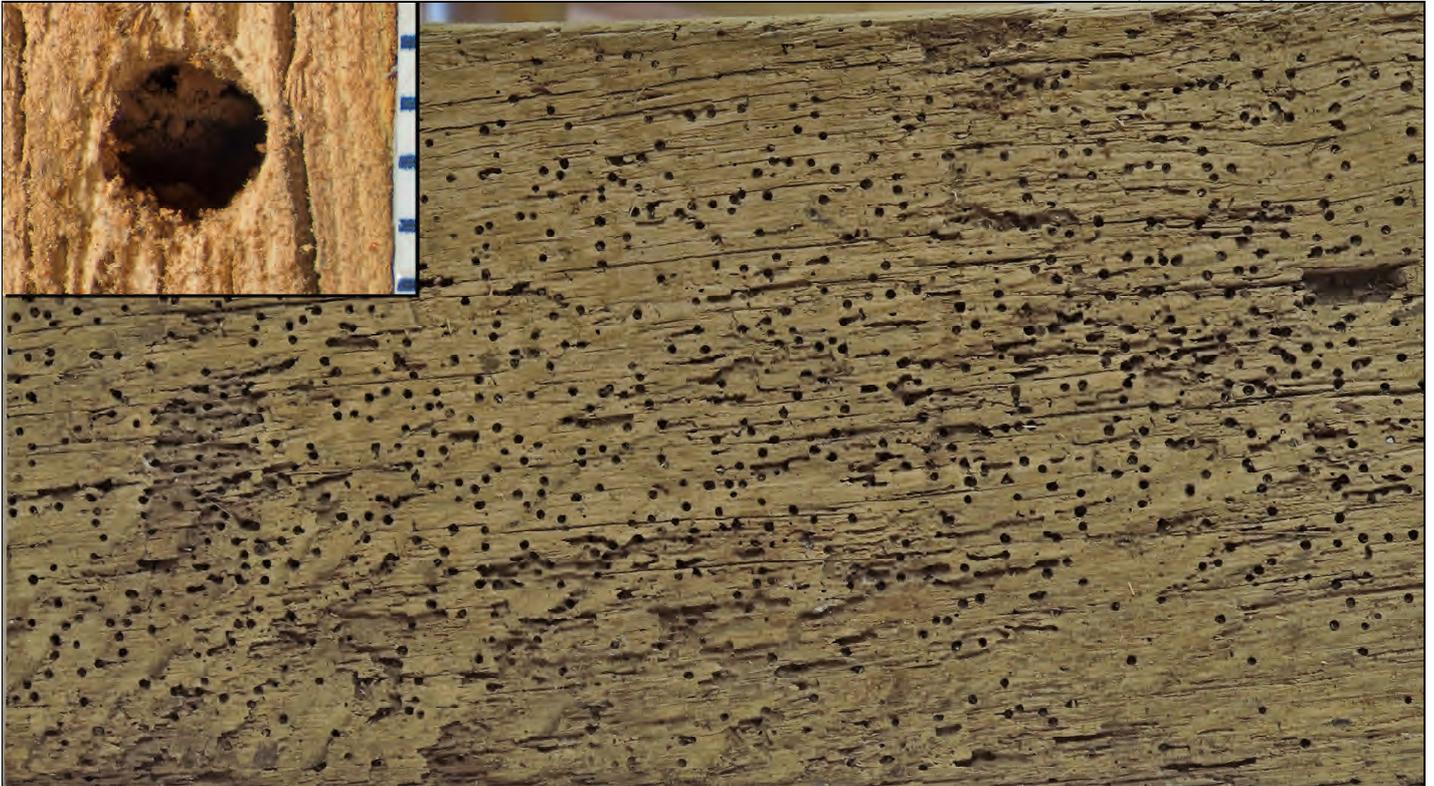
Abb. 9: Alte Dachstuhl-Strebe: derzeit nicht bewittert, trocken und vierseitig umlüftet (der Rand weist eine typische Alterung durch eine Bewitterung auf – oben links); Eichenholz mit starken Schäden durch den Gescheckten Nagekäfer, die Spanne der Schäden ist groß; vgl. Abb. 8; Fäulschäden von außen wenig sichtbar; das Holz ist nicht mehr nagelfest; Eckbild: Ausschlupfloch; Maßstab in Millimetern.

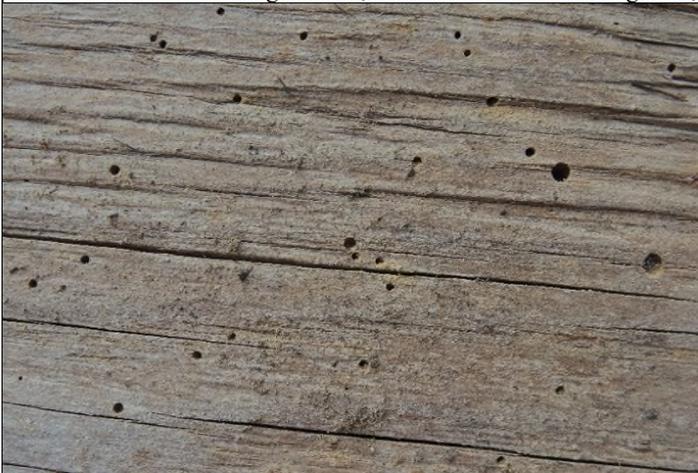
Abb. 10: Doppelbefall: Insekten und Pilz; Übergang zwischen den Schäden durch Gescheckten und Gemeinen Nagekäfer, also zwischen Trockenholz- und Feuchtholzinsekten. Status in der Kirche: Gemeiner Nagekäfer abgestorben; Gescheckter Nagekäfer: lebend.

Allgemein zeigt das benagte, faule Holz oft unregelmäßige, dicht beieinanderliegende Gänge von 0,2 bis 3 mm Durchmesser (Abb. 24 und Abb. 70). Im Gegensatz dazu traten die Larven-Fraßgänge im gesunden Holz meist nur zerstreut auf und das Bohrmehl war oft festgedrückt (Abb. 7). Die Fraßschäden finden sich i. d. R. im Frühholz⁴, aber das Spätholz wird durchbrochen. Die Larven verursachen keinen Platzfraß, da sie sich vorwärts wie rückwärts in den Fraßgängen bewegen. Weiche Holzteile werden bevorzugt gefressen, so dass ein schwammiges Gebilde entsteht (Abb. 24). Die Ausschupflöcher sind rund bis etwas oval, 2 bis 3,2 mm im Durchmesser und haben meist einen „fast“ glatten Rand (Abb. 58 und Abb. 70, Eckbild). Ein Doppelbefall mit Rüsselkäfer oder Gewöhnlichem Nagekäfer kommt vor (Abb. 10). Dabei konnten wir in der Kirche einen Befallsgradienten an einigen Sparren mit faulen Fußbereichen zeigen: hohe Aktivität des Gescheckten Nagekäfers im faulen Bereich, die zum gesunden Holz hin abnimmt, und einen gegenteiligen Schadensgradienten durch den Gemeinen Nagekäfer: Der Hauptschaden liegt hier im gesunden Nadelholz (Abb. 10).

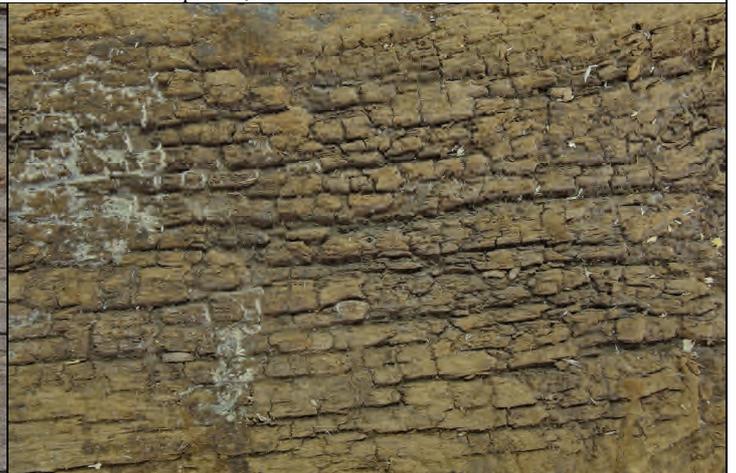
Abb. 11: Altes Querholz des Dachstuhls: derzeit nicht bewittert, trocken und vierseitig umlüftet; Eichenholz mit oberflächlichem Würfelfbruch durch Moderfäulepilze, aber nur wenige Schäden durch den Gescheckten Nagekäfer.

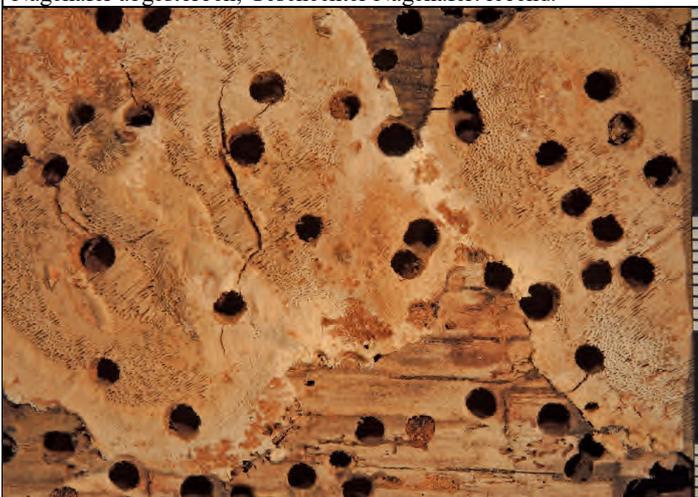
Abb. 12: Fruchtkörper des Ausbreiteten Hausporlings mit Insektenausschlupf-Löchern von *Xestobium rufovillosum*; die Löcher sind wieder zugewachsen; Maßstab mit Milli- und Zentimetern.

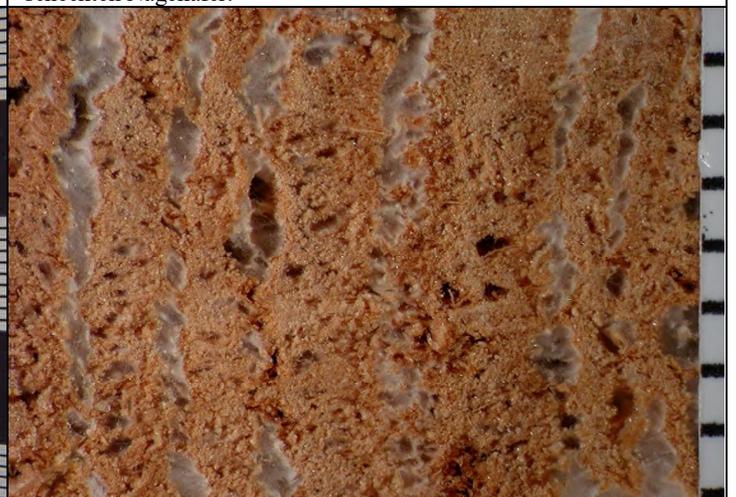
Abb. 13: Feines, weißes Mycel des Ausbreiteten Hausporlings (*Donkioportia expansa*) in einem Nadelholzbauteil mit Befall durch den Gescheckten Nagekäfer; Maßstab mit Millimetern.

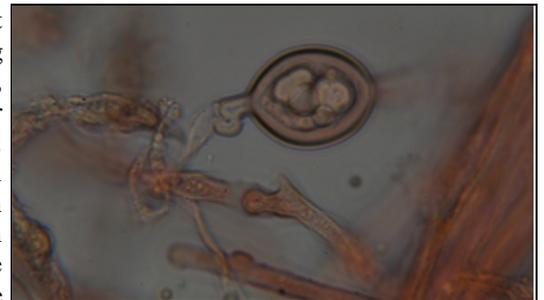
Abb. 14: Ausgebreiteter Hausporling: mikroskopisch kleine, dickwandige Konidiospore (Klon) aus dem Oberflächenmycel (gefärbt); dass es sich bei der Konidie nicht um eine Schimmelpilzart handelt, kann an der deutlichen Schnalle der Trägerhyphen erkannt werden.

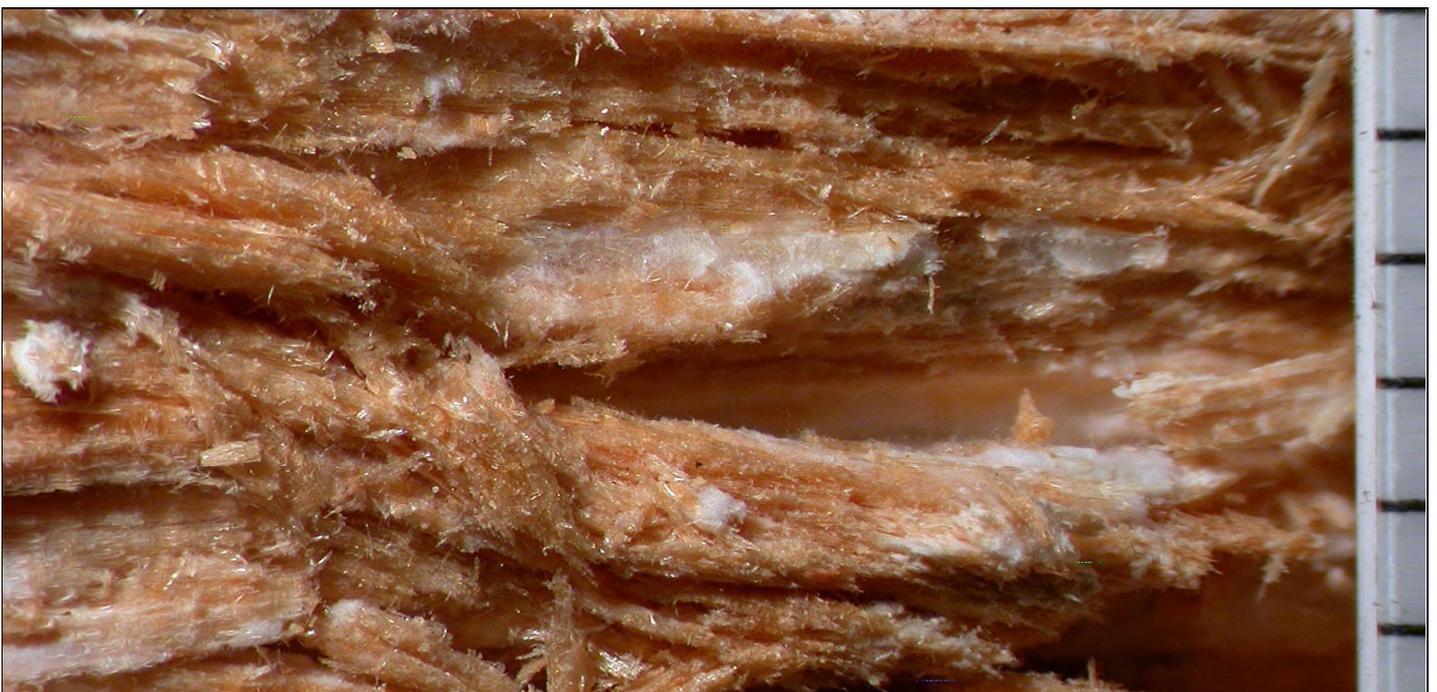
Abb. 15: Feines, weißes Mycel des Ausgebreiteten Hausporlings (*Donkioporia expansa*) in einem Holzbauteil; die eiweißreichen Mycelien bilden die Grundlage für ein schnelleres Wachstum des Gescheckten Nagekäfers; oft finden sich Konidien (Abb. 14); Maßstab mit Millimetern.

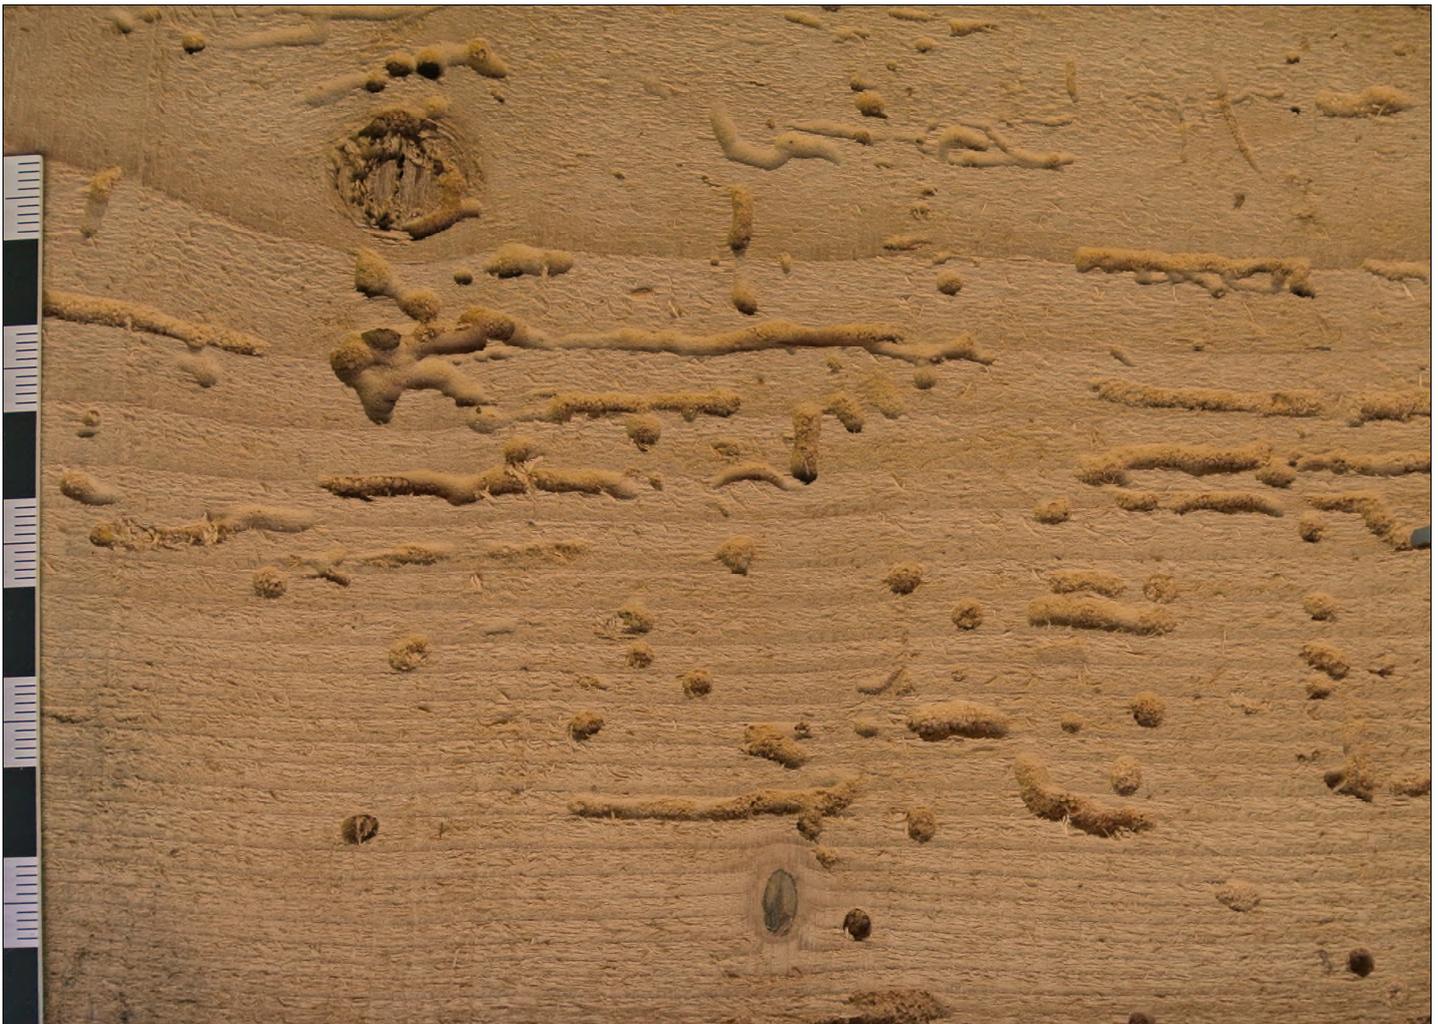
Abb. 16: Nadelholz: Schadbild des Gescheckten Nagekäfers mit wenig Bohrmehl in den Gängen; das dem Augenschein nach gesunde wirkende Holz weist eine initiale Weißfäule auf und ist mit Ausgebreitetem Hausporling (*Donkioporia expansa*) befallen.

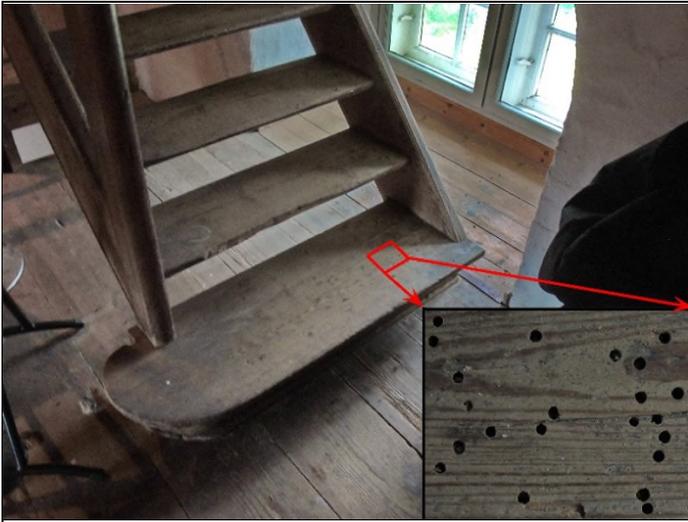
Abb. 17: Treppenaufgang mit einer Stufe aus Nadelholz, die einen Schaden durch den Gescheckten Nagekäfer aufweist. Eckbild: Detail der Ausschluflöcher.

Der Gescheckte Nagekäfer befallt oft Eichenholz mit Fäuleschaden, besonders alte Hölzer sind gefährdet (FINDLAY, 1967). Aber auch fäulegeschädigtes Nadelholz wird besiedelt und zerstört (Abb. 17 und Abb. 18; BECKER, 1950; WEIDNER, 1993).

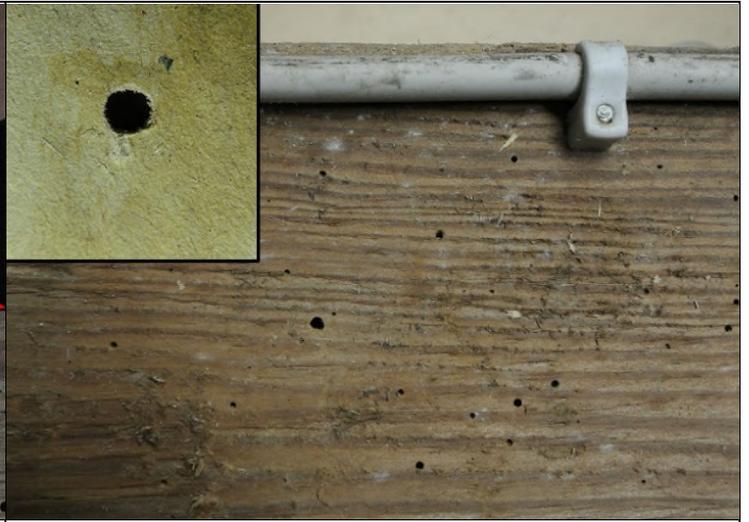
Abb. 18: Ausschluflöcher des Gewöhnlichen Nagekäfers (kleine Löcher) und des Gescheckten Nagekäfers (große Löcher) nebeneinander. Nur der Gescheckte Nagekäfer ist bei Eichenholz auf einen Pilzbefall angewiesen, zumindest als junge Larve. Ob das auch für das gezeigte Nadelholz gilt, ist unklar.

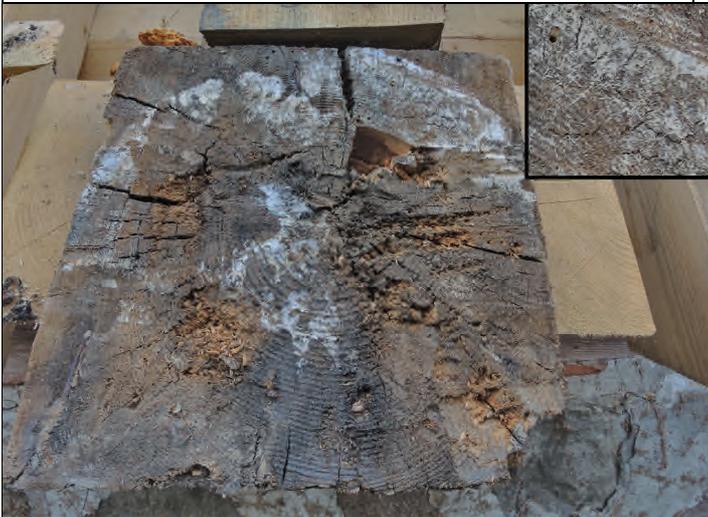
Abb. 19: Balkenkopf Nr. 9: Befall mit Echem Hausschwamm mit sehr wenig Befall des Gescheckten Nagekäfers. Entfernung zum Moderfäule-Schaden von Abb. 20: wenige Meter; Eckbild: Mycel-Detail.

- A) Typische Fäuleschäden an den Streichbalken (Abb. 26), Sparrenfüßen (Abb. 19), Schwellen (Abb. 20) und Balkenköpfen (Abb. 44), die saniert werden müssen⁸, da es einen erneuten Wassereintrag über die Zeit immer wieder geben wird.
- B) Fäuleschäden an vierseitig luftumspülten Balken im Dachstuhl-Innenraum ohne eine erkennbare Feuchtequelle.
- C) Fäuleschäden an Bauteilen, die faul eingebaut oder faul wiedereingebaut wurden (historische Doppel- oder Mehrfachnutzungen; Abb. 41, Abb. 42 und Abb. 43) und
- D) Fäuleschäden unterhalb von neuen Holzbauteilen, ohne Schäden an den neuen Bauteilen (typische Überbaus Spuren⁹).

Insgesamt war auffällig, dass sich viele, aber „nur“ kleinere Fäule-Schäden, auch mit Echem Hauschwamm¹⁰ (*Serpula lacrymans*) entwickelt hatten (Abb. 19), es jedoch keinen zusammenhängenden Großschaden gab, wie er für einen Befall mit Haus- oder Kellerschwamm (*Coniophora* sp.) oft typisch ist. Diese Großschäden treten auch in Kirchen auf, z. B. als massiver Mycel- und Strangbewuchs des Mauerwerks über eine Fassadenseite hinweg. Bei diesem Schadenstyp tritt der Echte Hausschwamm überproportional häufig auf (Abb. 30). Derartige Mycelien- und Strang-Durchwucherungen wurden bisher in Probsteierhagen nicht nachgewiesen. In Probsteierhagen standen dem Gescheckten Nagekäfer in vielen Teilen des Dachstuhls pilzbefallene Hölzer für seine Larven zu Verfügung. Durch Laboranalysen von zahlreichen anderen Objekten konnte die Vielfalt der Pilze, die die Käfer-Larven mit dem Holz als

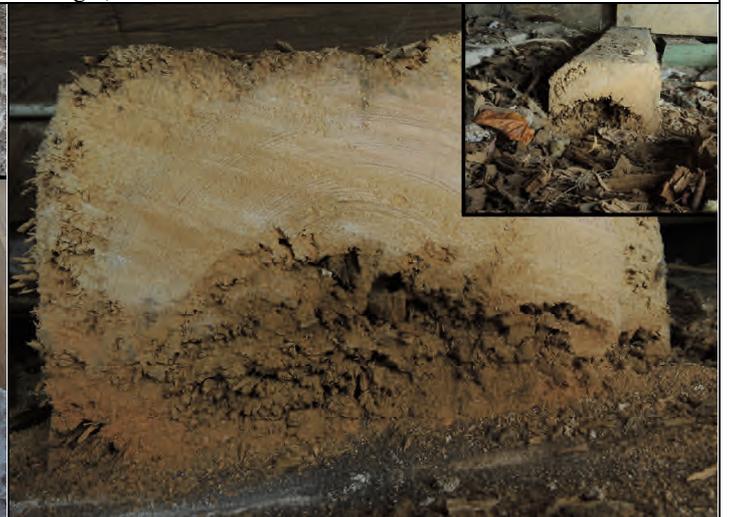
Abb. 20: Nadelholz-Schwelle: Befall mit Moderfäule und Geschecktem Nagekäfer. Entfernung zum Hausschwammschaden: wenige Meter; Eckbild: Umgebung.

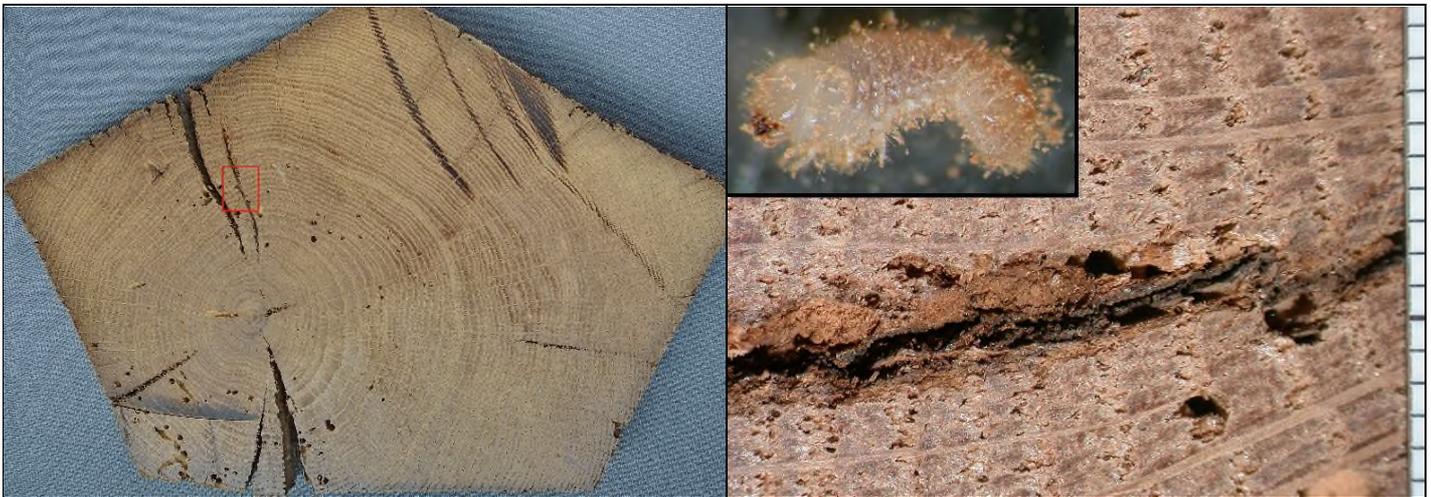
Abb. 22: Dem ersten Augenschein nach gesundes Eichenkernholz mit Trockenrissen aus einem Kirchturm in Süddeutschland: Kleinstäumiger Kombinationsbefall in den eingeschlossenen Holzrissen und in den ersten 25 Jahrringen.

Abb. 23: Detail von Abb. 22: Fäule und Insektenbefall in den eingeschlossenen Holzrissen/-spalten: Jüngere Larven des Gescheckten Nagekäfers fressen in den stärker mit Moderfäulepilzen und Bakterien befallenen Bereichen; Millimeter-Skala; Eckbild: junge Larve, ca. 4 mm lang.

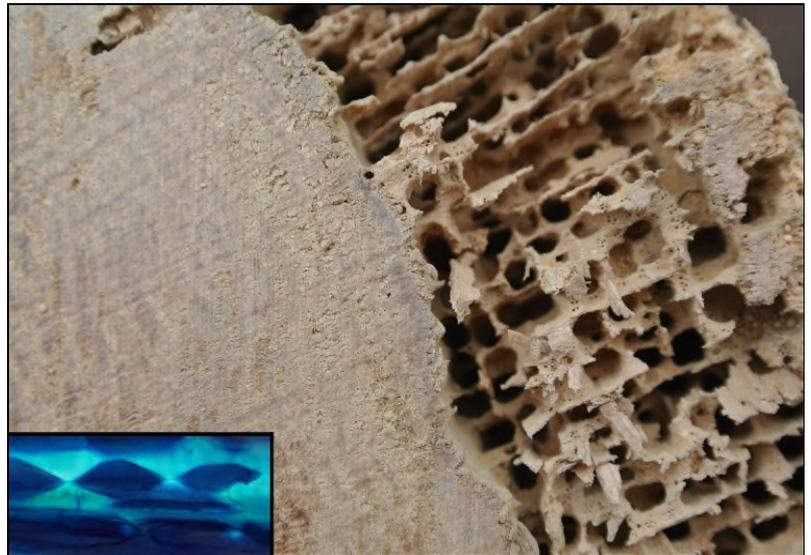
Abb. 24: Eiche: Schadbild des Gescheckten Nagekäfers ohne Bohrmehl in den Gängen; Splintholz (rechts) wird bevorzugt befallen; an diesem Beispiel wurde der gesunde Kernholzanteil nicht befallen. Das Splintholz ist charakteristisch schwammartig zerstört, dabei werden in diesem Beispiel besonders die Spätholzanteile zerstört, da sie von Moderfäulepilzen besiedelt waren (Eckbild: polarisationsmikroskopische Aufnahme, ca. 1000-fach).

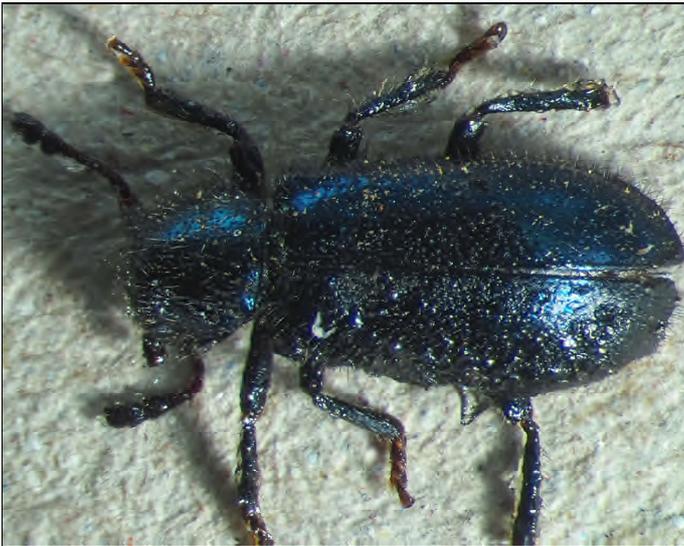
Abb. 25: Prädatör des Gescheckten Nagekäfers: Blauer Fellkäfer (*Korynetes caeruleus*) aus einer Klebefalle; ca. 5 mm lang. Typisch ist das metallisch glänzende Blau.

men, verlassen die räuberischen Larven auch das Holz. Dabei zerwühlen sie das ausgeworfene Bohrmehl auf prägnante Weise (Abb. 55). Typische Feinde des Gescheckten Nagekäfers sind der Hausbuntkäfer (*Opilo domesticus*) und der Blaue Fellkäfer (*Korynetes caeruleus*; Abb. 25). Ihre länglichen Larven jagen die Larven des Gescheckten Nagekäfers und anderer Nagekäfer im Holz, während die adulten Tiere über die ausgeschlüpften holzzerstörenden Nagekäfer herfallen und sie fressen (BECKER, 1953; NOLDT, 2007). Neben dem Blauen Fellkäfer wurden in Probsteierhagen nur noch Spinnen als Prädatoren nachgewiesen (Abb. 60).

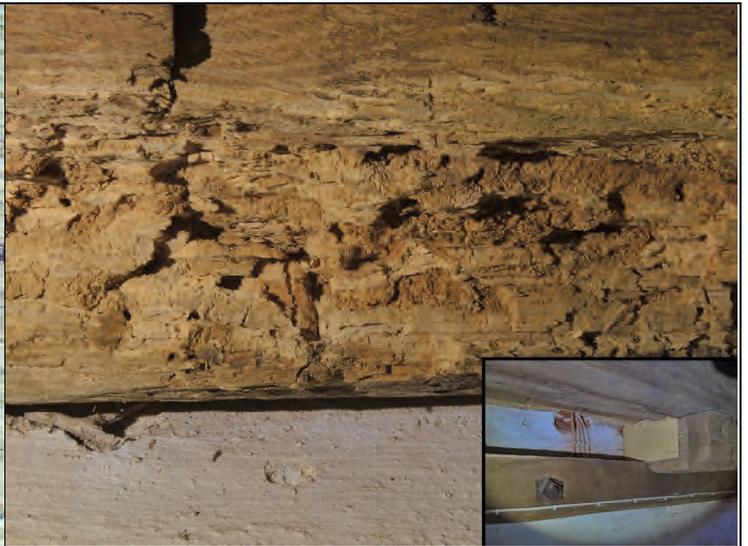
Abb. 26: Typischer Kombinationsschaden an einem Streichbalken aus Eiche: Weißfäule-Schaden auf der Wandseite mit Ausschlußflöchern des Gescheckten Nagekäfers.

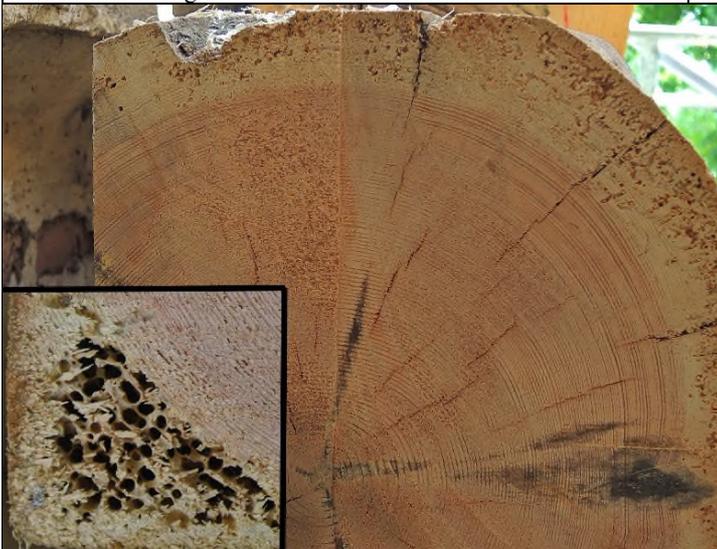
Abb. 27: Nadelholzbalken mit Moderfäule im Splintholz: Nur dieser Teil wurde vom Gescheckten Nagekäfer besiedelt. Eckbild: Detail vom Splint-Kernholz-Übergang; außen verbleibt eine intakte Holzschicht; Kernholz intakt.

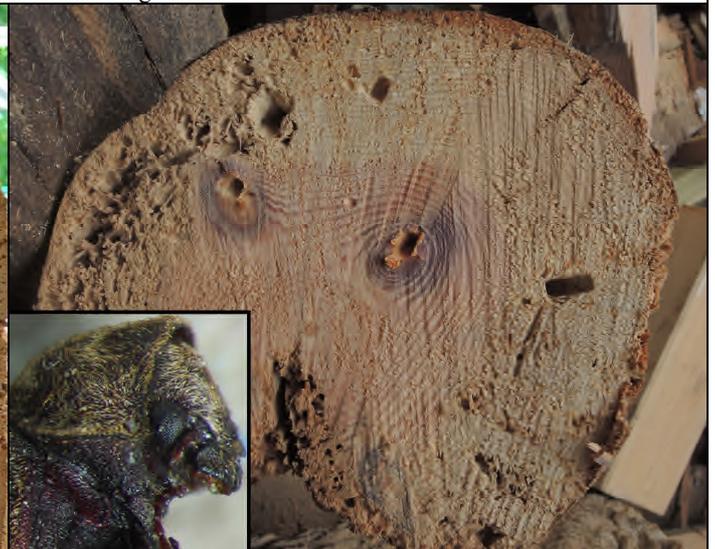
Abb. 28: Nadelholzbalken mit Braunfäule im Splint- und im Kernholz: Nur die faulen Teile wurden vom Gescheckten Nagekäfer besiedelt.

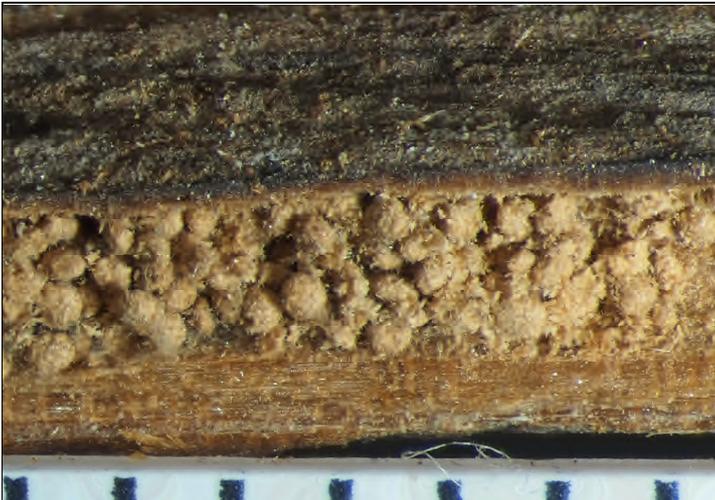
Abb. 29: Bohrmehl des Gescheckten Nagekäfers: Kotpartikel sind typisch diskus- oder linsenförmig; oberhalb des Bohrganges liegt eine sehr dünne Holzschicht, die intakt ist; Maßstab mit Millimetern.

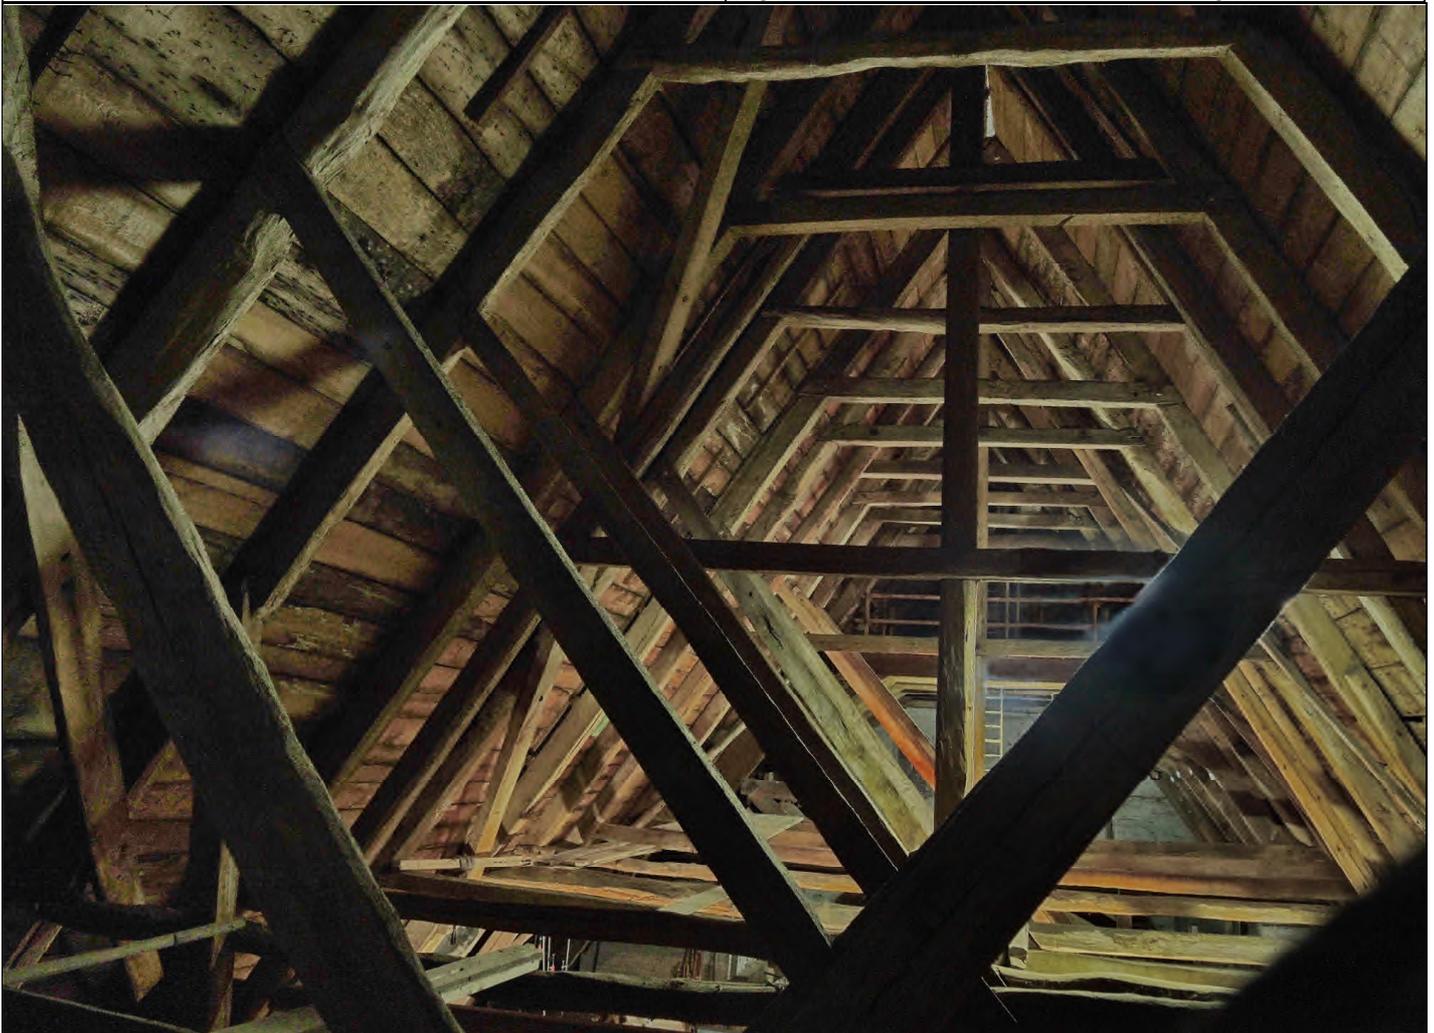
Abb. 31: Historischer Dachstuhl vor der Renovierung (2014). Das alte Tragwerk reicht statisch nicht mehr aus (das Dach senkte sich).

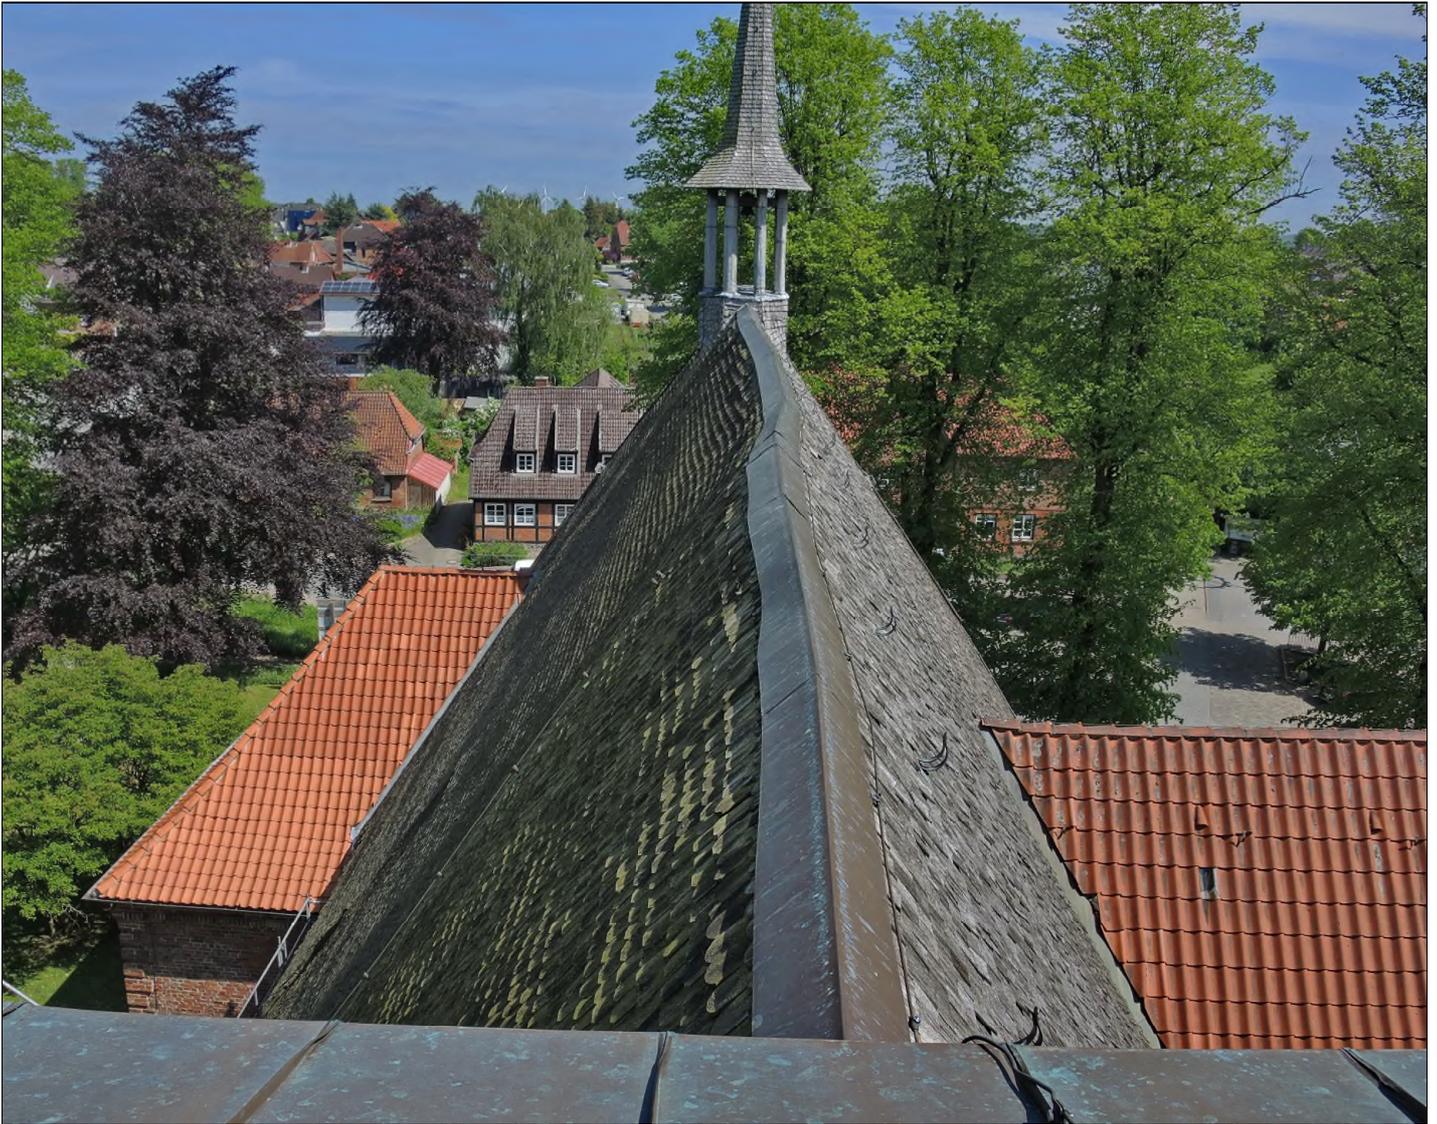
Abb. 32: Historisches Kirchendach mit Holzschindel-Eindeckung aus Eiche vor der Renovierung (2016) - das Dach senkte sich; Alter der Holzschindeln: rechte Seite ca. 16 Jahre (Süden); linke Seite rund 60 Jahre alt; beide Seiten sind erneuerungsbedürftig.

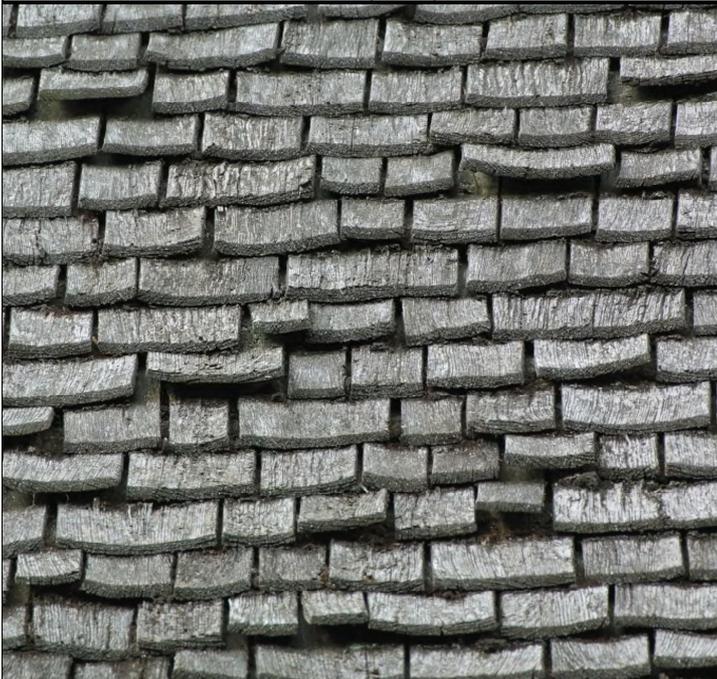
Abb. 33: Gespaltene Eichenholzschindeln, ca. 16 Jahre alt; Südseite (2016), eine Folienlage unter den Schindeln hat zusammen mit einer unzureichenden Unterlüftung zu der schnellen Alterung geführt.

Die Holzschindeln zeigten nur sehr vereinzelt Schäden durch den Gescheckten Nagekäfer; der Hauptschaden, der eine Neueindeckung nötig machte, wurde durch Moderfäulepilze verursacht (Abb. 33 und Abb. 34).

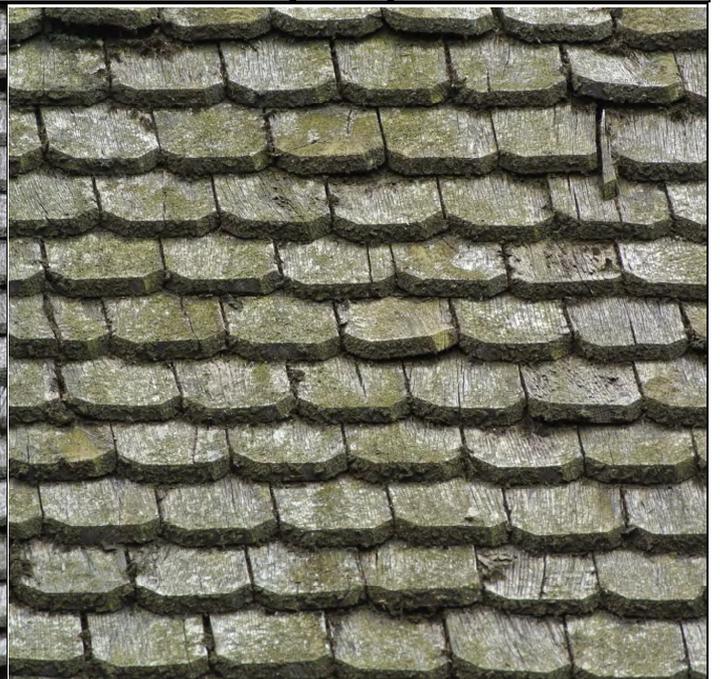
Abb. 34: Eichenholzschindeln, ca. 60 Jahre alt; Nordseite (2016); der Grünton wird von Luftalgen verursacht.
