Holzerstörende Pilze und Insekten in der St. Katharinen-Kirche

Tobias Huckfeldt, Mathias Rehbein, Uwe Noldt und Matthias Wieck

Thema: „Fäulepilze und ihr Zusammenleben mit dem Gescheckten Nagekäfer“

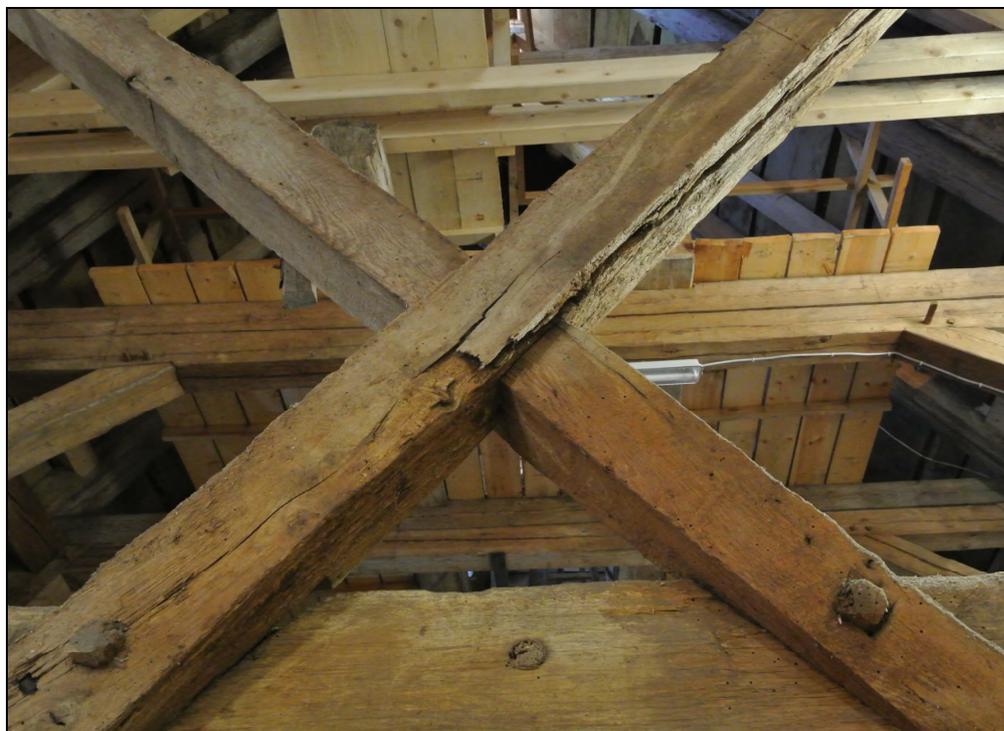
Abb. 37: Historisches Kreuz mit verschiedenen Schädigungen: Schäden durch den Gescheckten Nagekäfer und oberflächliche Moderfäulepilz-Schäden.

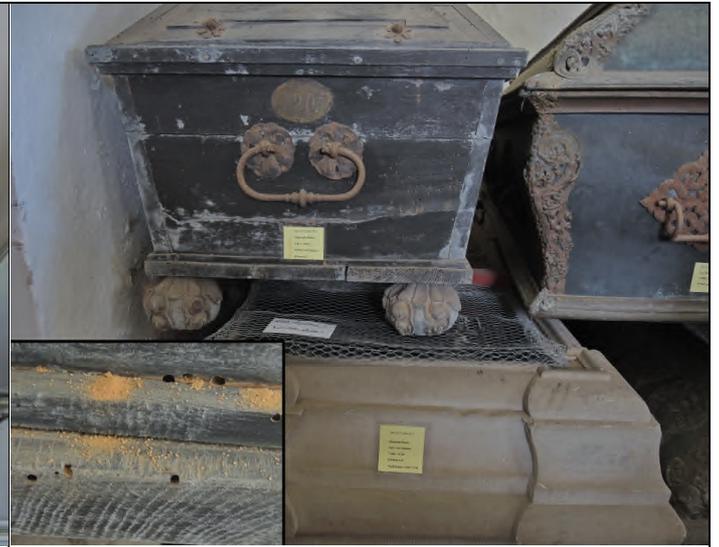
Abb. 39: Gruft auf der Nordseite; Holzsarg mit aktivem Befall durch den Gescheckten Nagekäfer; Eckbild: Ausschlupflöcher; das Bohrmehl ist frisch.

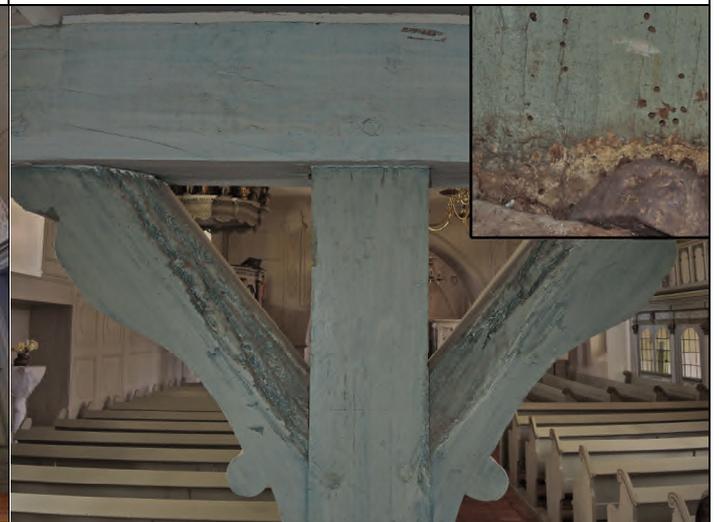
Abb. 41: Empore, erbaut wahrscheinlich im Rahmen der Kirchenschiff-Verlängerung 1785, ggf. auch älter mit mutmaßlich faul verbaute Holz (Altschaden⁷; keine Maßnahme nötig, wenn die Statik ausreicht); Eckbild: Schäden durch den Gescheckten Nagekäfer (*Xestobium rufovillosum*) am Fuß der Konstruktion (Überwachung empfohlen).

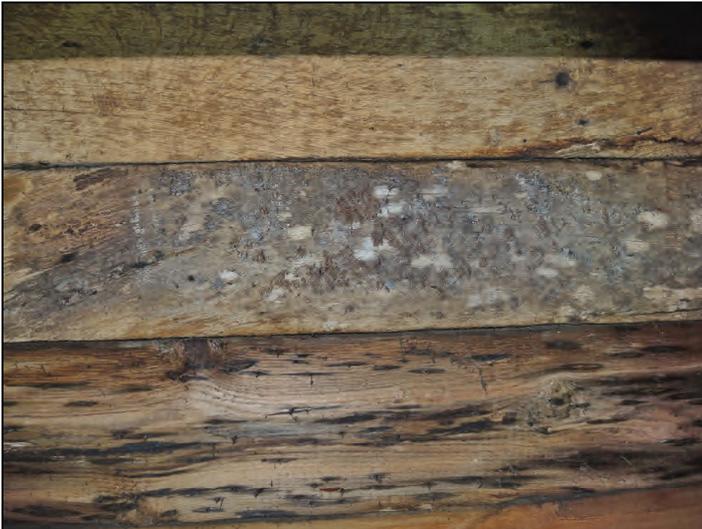
Abb. 42: Alte Schalungsbretter (Nordseite), von innen gesehen (die Bretter liegen im Dunkeln), mutmaßlich mit Moderfäulepilzen, aber ohne Befall durch Gescheckten Nagekäfer. Das mittlere Brett weist einen Besatz mit Flechten auf, das untere Brett einen Brandschaden.

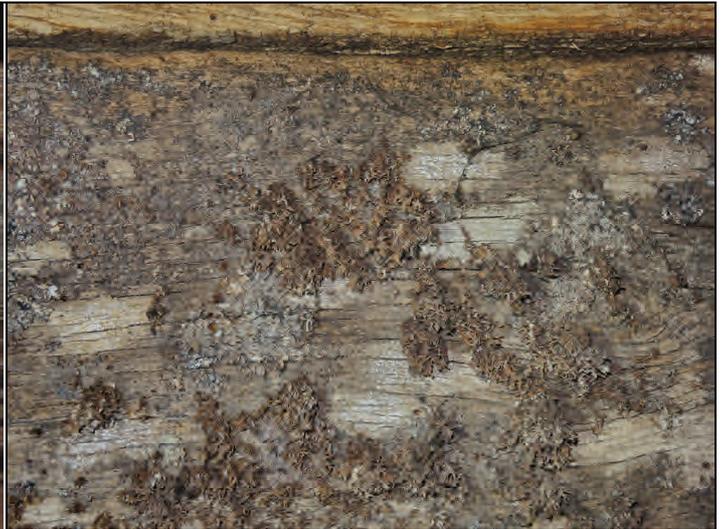
Abb. 43: Detail aus Abb. 42, mittleres Brett mit altem Flechtenbewuchs; Flechten wachsen nur im Licht. Als die Flechten wuchsen, war dieses Brett folglich im Freien verbaut. Die Flechten sind nicht verschimmelt, folglich wurde dieses Brett bei der letzten Eindeckung vor ca. 60 Jahren oder früher faul eingebaut.

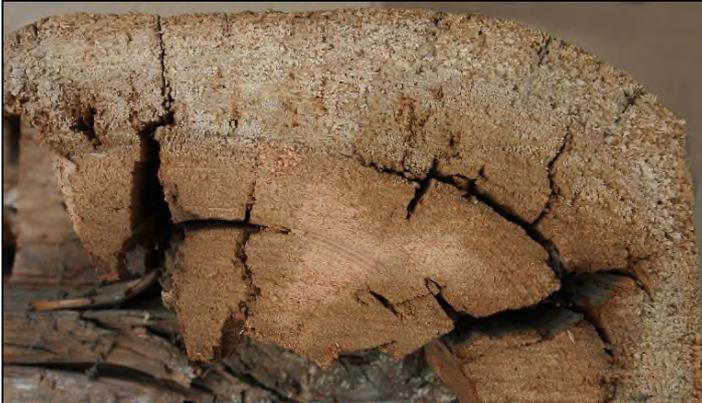
Abb. 44: Massive Innenfäule an einem Nadelholz-Balkenkopf durch den Gelben Porenschwamm/Braunfäuletramete (*Antrodia xantha*). Weißes Mycel durchzieht das Holz; der Würfelbruch ist auffällig groß und ohne Insekten-Schaden; Bildstreifen: Befallsverlauf unten: am Sparren unten nur Pilzbefall mit hellen Strängen, oben auch Ausschlußpflöcher.

Auffällig waren viele „neuere“ Schäden durch die Gelbe Braunfäuletramete (*Antrodia xantha*) an Deckenbalken und Sparrenfüßen (Abb. 44; die Art gehört zur „Gruppe der Weißen Porenschwämme“). Eine Erklärung, warum diese wärmeliebende Art so weit im Norden vorkommt, haben wir nicht gefunden; Untersuchungen am IF-Holz deuten darauf hin, dass auch diese Art – wie der Ausgebreitete Hausporling – im Begriff ist, sich weiter auszubreiten. Mag sein, dass auch hierfür der Klimawandel verantwortlich ist, beweisen indes können wir dies nicht, da Vergleichsdaten fehlen. Frühere Autoren haben die Gruppe der Weißen Porenschwämme (*Antrodia/Oligoporus*) kaum differenziert (vgl. z. B. SCHULTZE-DEWITZ, 1985, THEDEN, 1952), so dass unbekannt ist, welcher Porenschwamm früher in Norddeutschland häufig in Gebäuden vorkam; zumindest bei KRIEGLSTEINER (1991) ist die Gelbe Braunfäuletramete im Freiland noch selten.

- A) Typische Fäuleschäden an den Streichbalken (Abb. 26), Sparrenfüßen (Abb. 19), Schwellen (Abb. 20) und Balkenköpfen (Abb. 44), die saniert werden müssen⁸, da es einen erneuten Wassereintrag über die Zeit immer wieder geben wird.
- B) Fäuleschäden an vierseitig luftumspülten Balken im Dachstuhl-Innenraum ohne eine erkennbare Feuchtequelle.
- C) Fäuleschäden an Bauteilen, die faul eingebaut oder faul wiedereingebaut wurden (historische Doppel- oder Mehrfachnutzungen; Abb. 41, Abb. 42 und Abb. 43) und
- D) Fäuleschäden unterhalb von neuen Holzbauteilen, ohne Schäden an den neuen Bauteilen (typische Überbaus Spuren⁹).

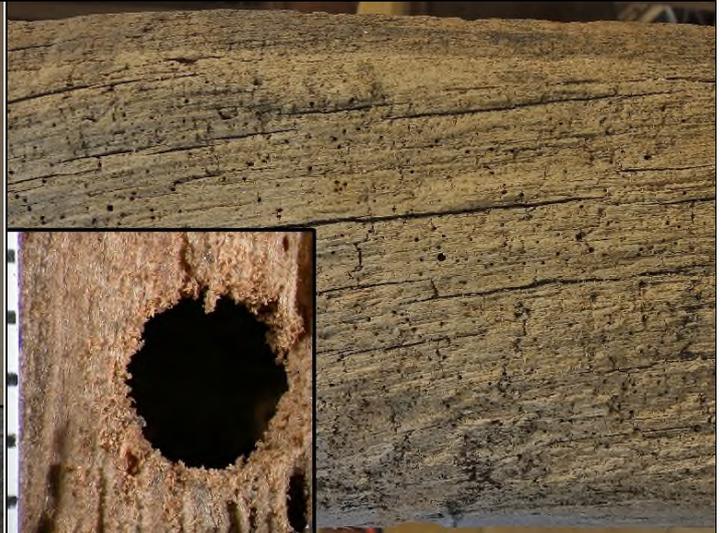
Abb. 45: Zugstrebe aus Eiche des historischen Dachstuhls mit einer oberflächlichen Fäule (mutmaßlich Moderfäule) aus einer Zeit mit massiven Dachschäden, zudem Schäden durch Gescheckten und Gewöhnlichen Nagekäfer (*Anobium punctatum*); Eckbild: fast rundes Ausschlußpfloch; Maßstab mit Millimetern.

Auch an zahlreichen Sparren zeigten sich ein Lebendbefall bzw. Schäden durch den Gescheckten Nagekäfer und z. T. Altschäden⁵ durch den Gewöhnlichen Nagekäfer (*Anobium punctatum*). Fraß-Schäden wurden in allen Ebenen der Sparrenlage vorgefunden und der Lebendbefall in einigen Teilen durch Abklebungen nachgewiesen (Abb. 70 und Abb. 66). Soweit es sich feststellen ließ, wurde der Splintholz-Anteil an nahezu allen Bauteilen aus Eiche durch den Gescheckten Nagekäfer zerstört (Abb. 4, Abb. 24), Kernhölzer⁶ nur im Zusammenhang mit Fäule-Schäden (Tab. 1; Abb. 5). Im Laufe der Untersuchungen wurden an vielen Sparrenfüßen und den Balkenauflagern, aber auch an den Sparren selbst zahlreiche holzerstörende Pilze nachgewiesen (Tab. 1), oft jedoch nur noch das Fäulebild mit Würfelbruch von Braun- und Moderfäulepilzen und ohne Mycelien. Diese Schäden wurden dann, wenn möglich, im Innenraum als pilzliche Altschäden klassifiziert (Abb. 45).

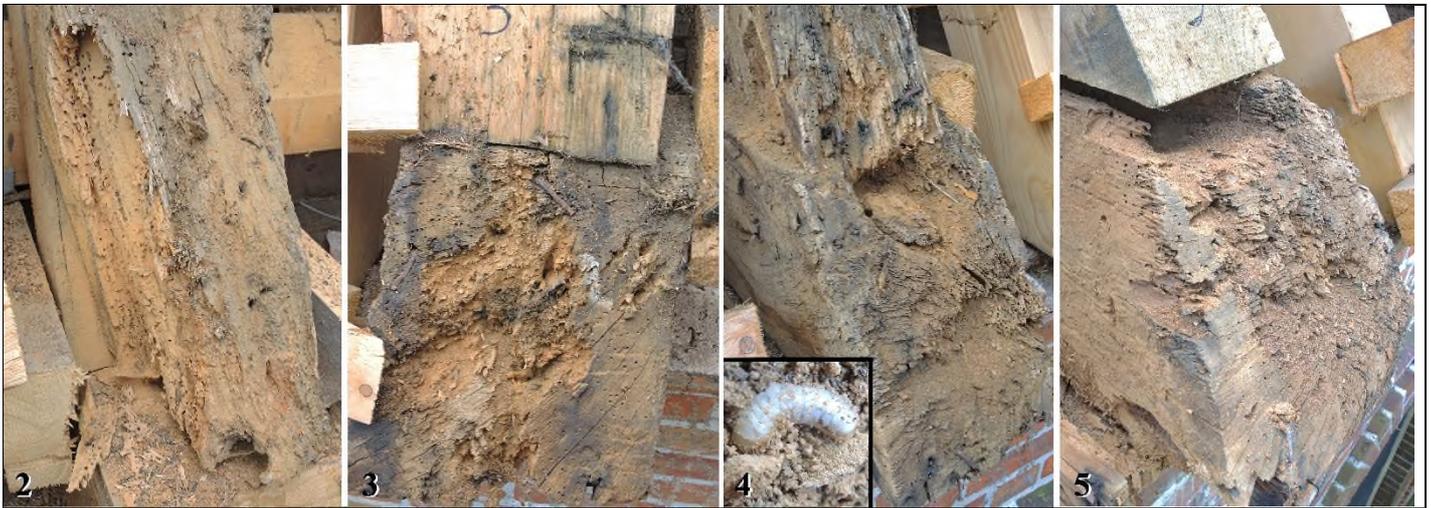
Abb. 46: Dach-Sanierung: Typische verdeckte Schadbilder mit Insekten- und Fäule-Schaden an Balkenköpfen und Sparrenfüßen (Nr. 2-5) auf der Nordseite (rund die Hälfte der Balkenköpfe zeigten massive Schäden), nur wenige Balkenköpfe waren vollständig intakt; so z. B. der Sparrenfuß Nr. 1. Die verdeckten Fäule-Nester wurden erst mit der Dachöffnung sichtbar. Es ist unklar, wie weit sich die Larven in ihrer bisweilen über zehn Jahre dauernden Entwicklung die Sparren entlang hoch fressen können. Fäule-Schäden: Kellerschwamm, Moderfäulepilze mit Beteiligung des Gelben Porenschwammes/Braunfäuletramete (*Antrodia xantha* (Fr.: Fr.) Ryv.); Eckbild: Larve aus dem Holz.

Andere Fäule-Schäden waren deutlich massiver, so typische Braunfäule an Balkenköpfen und Sparrenfüßen; diese wurden saniert (Abb. 46). Einer dieser Schäden wies eine untypische Innenfäule mit dem Echten Hausschwamm auf, dessen Befall sich auf den Balkenkopf beschränkte und erst nach der Öffnung des Daches sichtbar wurde (Abb. 19) Andere Fäuleschäden zeichneten sich durch die Abwesenheit von Insekten-Schäden aus (Abb. 44). Wahrscheinlich war dies so, weil für eine Insekten-Besiedlung eine zu schnell fortschreitende Fäule oder eine nicht erreichbare Innenfäule vorlagen. Primäre Schäden durch den Gescheckten Nagekäfer an völlig zerstörtem und braunfaulem Holz wurden in Probsteierhagen nicht sicher beobachtet. Hingegen wurden initiale Altschäden an völlig gesundem Nadelholz vom Gewöhnlichen Nagekäfer nachgewiesen. In der Kirche wurde in der Vergangenheit mit DDT¹¹, PCP¹² und Bor/Borate als Holzschutzmittelwirkstoffen gearbeitet (Abb. 47). Der Befall mit dem Gewöhnlichen Nagekäfer (*Anobium punctatum*) wurde so getilgt¹³, der Lebendbefall durch den Gescheckten Nagekäfer jedoch nicht, bzw. nicht in allen Teilen (oder aber es liegt ein Neubefall vor). Es ist gesichert, dass der Lebendbefall mit Geschecktem Nagekäfer schon vor 1955 in der Kirche vorhanden war, da an zumindest zwei Stellen offene Fraßgänge zutage treten (Abb. 48 und Abb. 49). Die Holzanschnitte wurden spätestens 1955¹⁴ mit dem Wiedereinbau der großen Glocke ausgeführt, die nach dem Krieg in die Kirche zurück verbracht wurde.

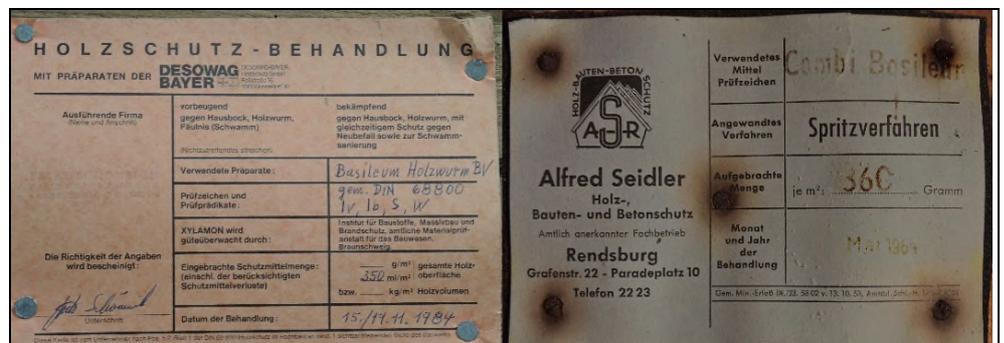
Abb. 47: Alte Dachkarten: Verwendet wurden 1964 Combi Basileum und 1985 Basileum Holzworm BV; in einigen Bereichen der Kirche wurden 850 mg/kg Pentachlorphenol und 11 mg/kg Lindan gemessen.

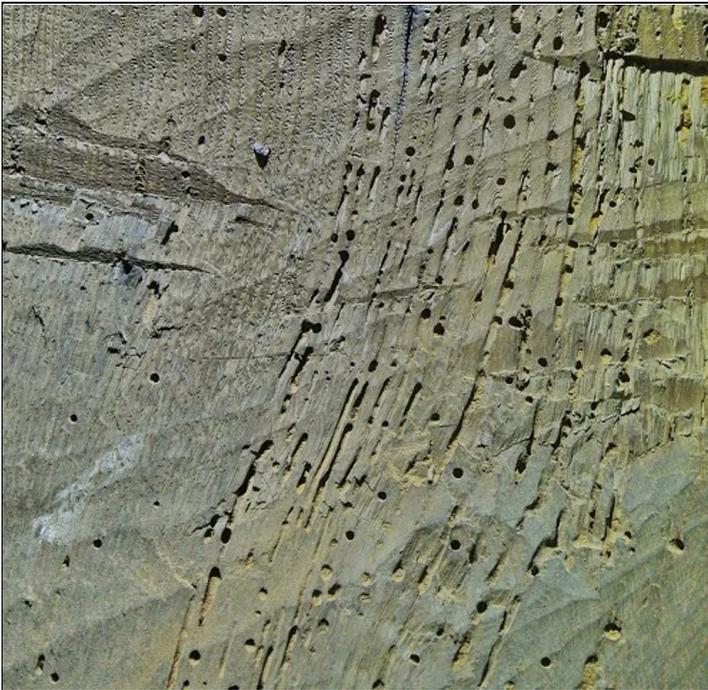
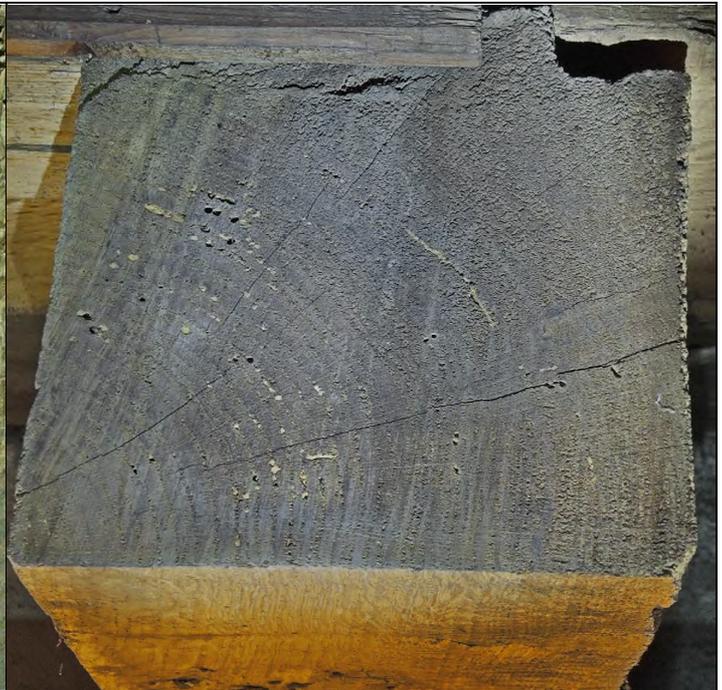
Abb. 48: Angeschnittene Fraßgänge belegen die Anwesenheit eines Schadens durch den Geseckten Nagekäfer vor 1955 (Detail aus Abb. 77). In diesem Jahre wurden die Glocken nach dem Krieg wieder aufgehängt. Die Fraßgänge folgen den Jahrringen und sind meist im Frühholz; und verstärkt im Splintholz (rechts).

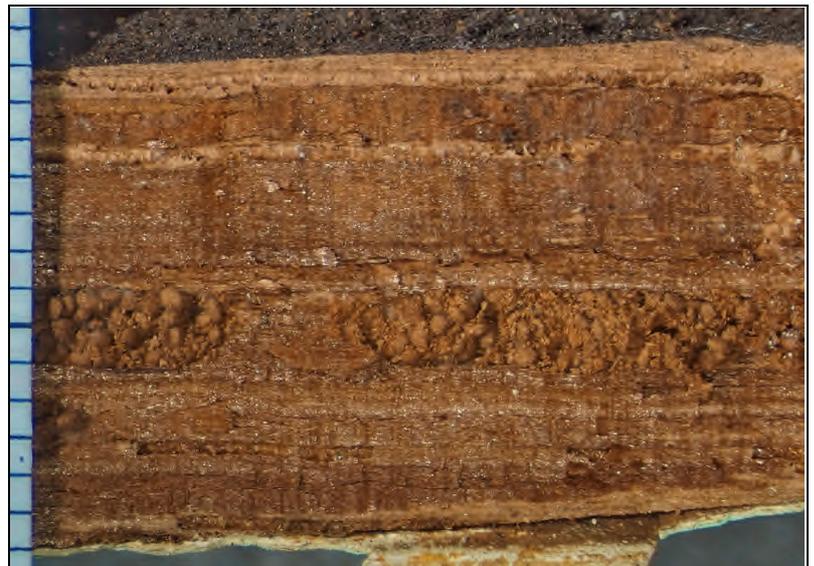
Abb. 50: Dünne Eichenplatte mit Moderfäulepilz-Befall und Schaden durch den Geseckten Nagekäfer (nicht aus Probsteierhagen).

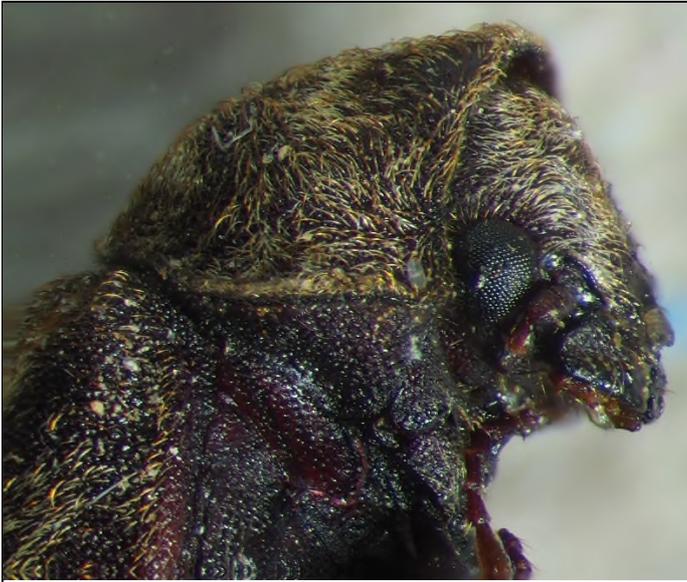
Abb. 51: Gescheckten Nagekäfer im Profil; die Antennen setzen etwas seitlich vor den Augen an (Antenne z. T. abgebrochen).

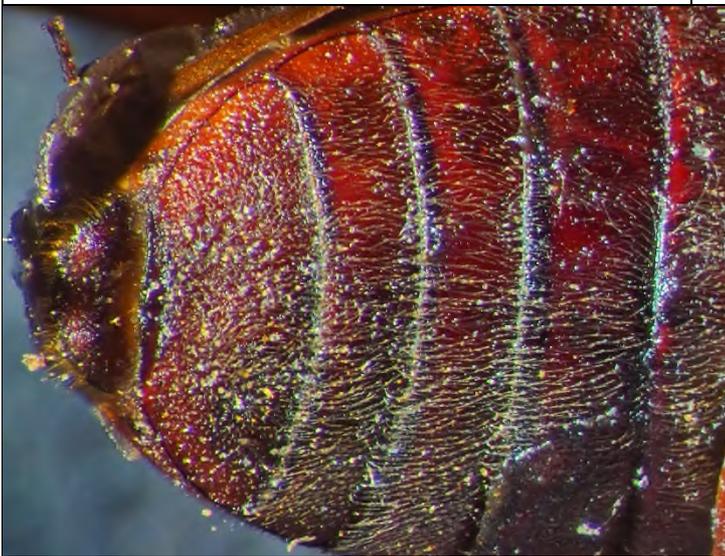
Abb. 54: Bauchansicht des Gescheckten Nagekäfers: Braune, einfach braun behaarte Unterseite.

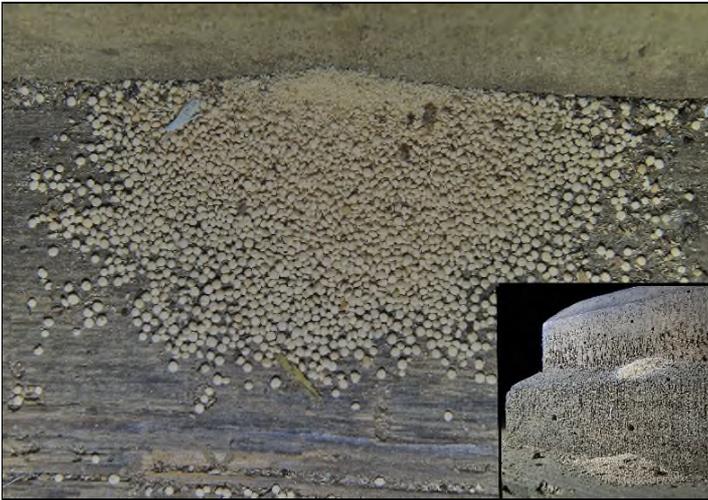
Abb. 55: Ausgeworfenes Bohrmehl vom Gescheckten Nagekäfer; hochwahrscheinlich durch einen Prädator wie den Blauen Fellkäfer (*Korynetes caeruleus*). Prädatoren fressen lebende wie auch tote Larven bzw. Käfer im Holz, so dass ihr Auftreten nicht zwingend ein Beweis für einen Lebendbefall ist.

men, verlassen die räuberischen Larven auch das Holz. Dabei zerwühlen sie das ausgeworfene Bohrmehl auf prägnante Weise (Abb. 55). Typische Feinde des Gescheckten Nagekäfers sind der Hausbuntkäfer (*Opilo domesticus*) und der Blaue Fellkäfer (*Korynetes caeruleus*; Abb. 25). Ihre länglichen Larven jagen die Larven des Gescheckten Nagekäfers und anderer Nagekäfer im Holz, während die adulten Tiere über die ausgeschlüpften holzzerstörenden Nagekäfer herfallen und sie fressen (BECKER, 1953; NOLDT, 2007). Neben dem Blauen Fellkäfer wurden in Probsteierhagen nur noch Spinnen als Prädatoren nachgewiesen (Abb. 60).

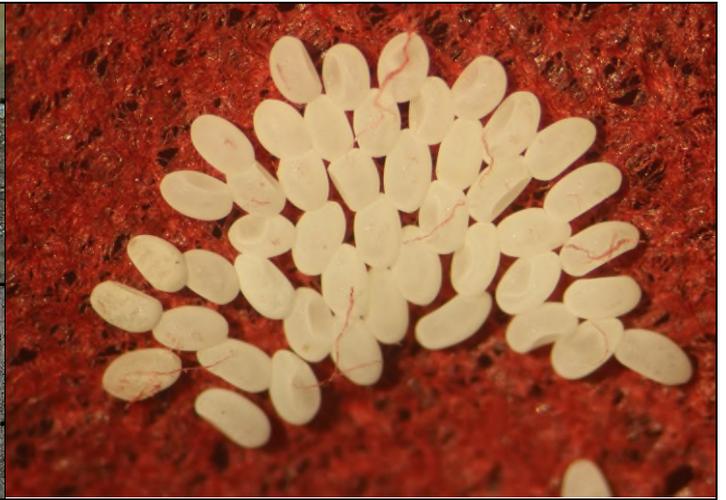
Abb. 56: Gelege des Gescheckten Nagekäfers an einem roten Tuch (Bei Legedruck sind die Weibchen nicht mehr wählerisch). An den erkennbaren Dellen nagen sich die Larven aus den Eiern. Länge jeweils ca. 0,6 mm, elliptisch und weiß bis cremefarben.

In den weißen bis milchigen Eiern entwickeln sich bei günstigen Temperaturen die Ei-Larven (Abb. 56). Die jungen Larven sind ca. 0,6 mm lang und suchen nach dem Schlüpfen eine Einbohr-Möglichkeit (RIDOUT, 2000). Dabei sind die Larven zumindest unter Laborbedingungen in der Lage, 16 bis 20 Tage ohne geeignetes Substrat zu überleben. Bevorzugt kriechen sie in die großen Holzgefäße des Laubfrühholzes. Die Larven sind weiß mit Creme-Ton, bauchseitig gekrümmt und haben feine, schwarze Borstenreihen (Dörnchen) auf Brust- und Hinterleibs-Segmenten (Abb. 59). Die Kopfkapsel ist schmaler als der Larvenkörper und stärker sklerotisiert (braun). Die sechs Beine sind kurz und oft kaum zu sehen. Haben die Larven eine Länge von ca. 11 mm erreicht (ältestes Stadium), verpuppen sie sich (Abb. 72). Nach HAUSTEIN et al. (2006) scheint der Gescheckte Nagekäfer keine bedeutenden Schwankungen im Käferausschlupf zu zeigen. In der Studie wurden 29 Gebäude mittels Monitoring untersucht.

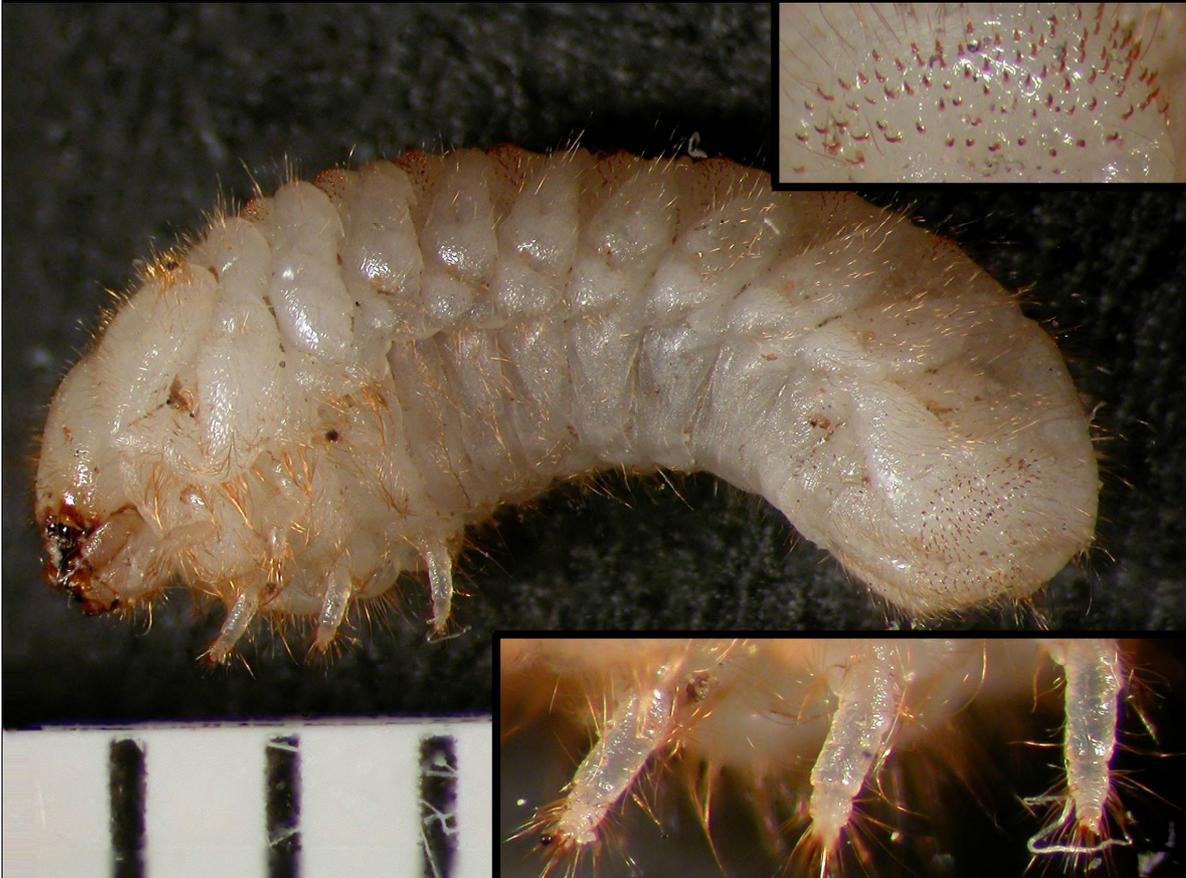
Abb. 59: Gebogene, elfenbeinfarbene Larve des Gescheckten Nagekäfers (*Xestobium rufovillosum*) mit feinen Reihen von Dörnchen an den Ringwülsten (Eckbild oben). Die Kopfkapsel mit den braunen Mandibeln hebt sich etwas gelblich ab; mit Hilfe der Ringwülste kann sich die Larve vor und zurück bewegen; sichtbar sind auch die feinen goldenen Haare und die kurzen ebenfalls fein behaarten Beine; Maßstab mit Millimetern (links); Eckbild unten: kleine, fein behaarte Beine.

Hintergrund: Zur Anlage der Fraßgänge benötigen Larven des Gescheckten Nagekäfers Seitenwände, um sich mit ihren Dornen Halt geben zu können (Abb. 59).

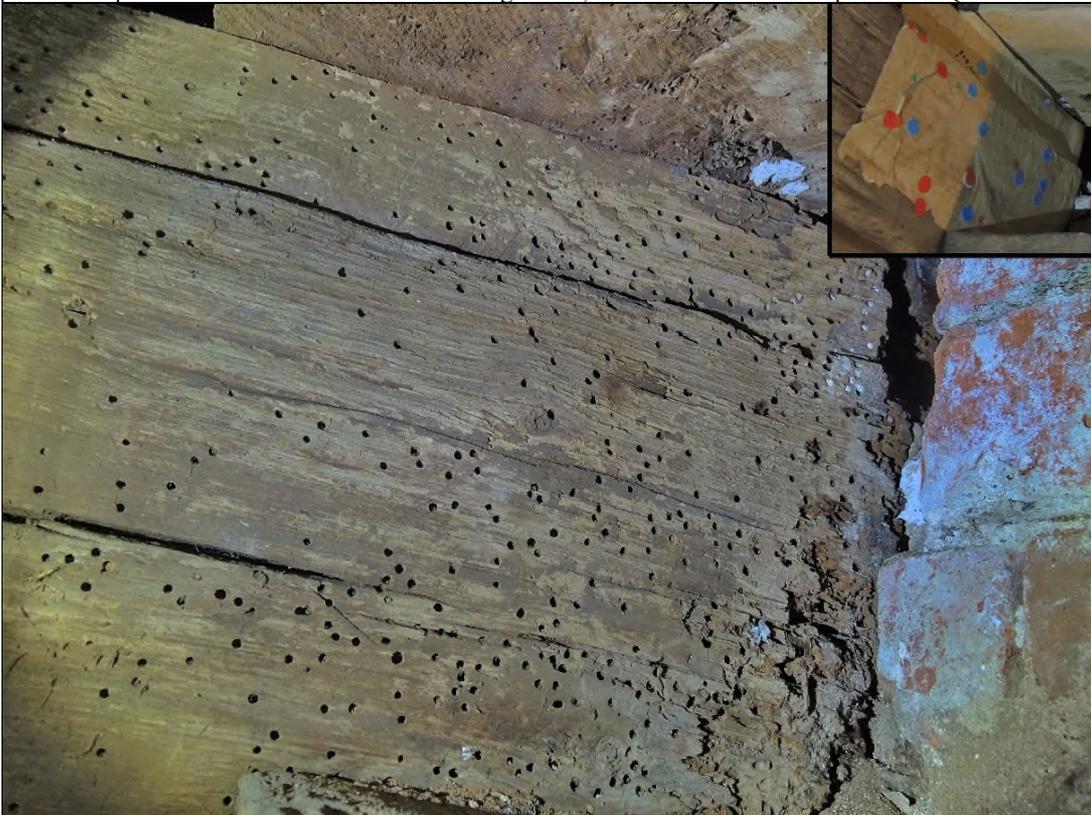
Abb. 61: Ein typischer, für das Monitoring ausgewählter Balkenkopf. Es liegen zahlreiche Ausschlupflöcher des Gescheckten Nagekäfers vor; ihre Anzahl ist an der Wand am größten und nimmt mit der Entfernung zur Wand ab; in gleicher Weise nimmt der Fäuleschaden ab; Eckbild: markierte Ausschlupflöcher.

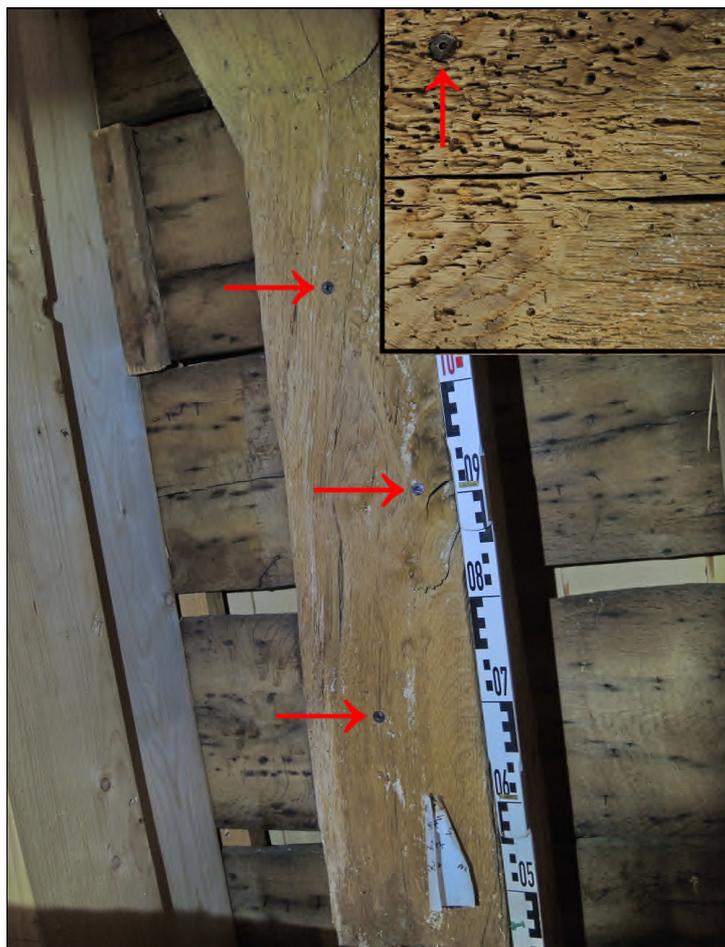
Abb. 62: Holzschutz am Eichensparren: Der Abstand der Packer (↑) ist mit 20 cm etwas zu groß (10 cm wären besser gewesen); die Menge des vergällten Holzes zu klein; Maßstab mit Dezimetern; Eckbild: Anschnitt mit mehr Fraßgängen als man bei der Oberfläche erwartet hätte.

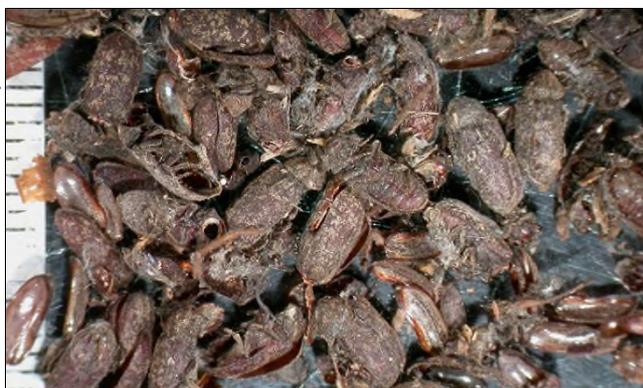
Abb. 63: Zusammengefugte Reste eines Auflagerfeldes; Käfer und Käferteile isoliert und etwas gereinigt, die Verstaubungen zeigen an, dass es sich um ältere Käferreste des Gescheckten Nagekäfers handelt; Maßstab mit Millimetern.

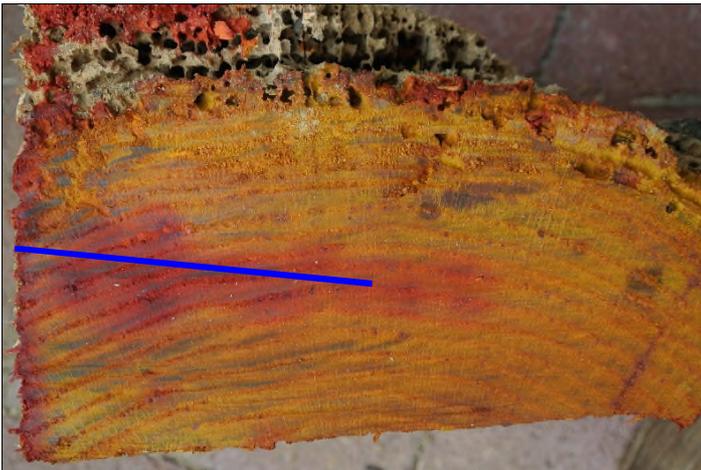
Abb. 64: Nachweis der Borverteilung mit Kurkuma-Indikator¹⁸: Lage des Bohrkanals (blaue Linie, Entfernung zum Bohrkanal axial ca. 3,5 cm). Satt rot = Bornachweis, orange = kein Nachweis. Unterseitig lag Schalung an; dort wurde wenig bis kein Bor nachgewiesen. Die anderen Seiten weisen einen Randschutz mit Bor auf, dieser ist unterschiedlich tief.

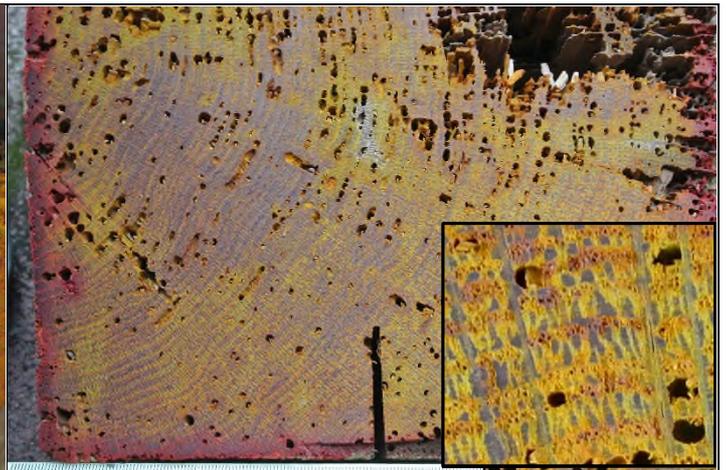
Abb. 65: Nachweis der Borverteilung mit Kurkuma-Indikator; an den Außenseiten ergibt sich eine ca. 0,5 cm tiefe Imprägnierung; an Stellen mit Fraßschäden auch mehr; abseits der Bohrkanäle ist das Eindringvermögen geringer; jedoch ist in Bereichen mit vielen Fraßgängen eine bessere Durchdringung zu erkennen; Eckbild: Durch die Fraßgängen werden die Gefäße zugänglich/ imprägniert; Faseranteile jedoch kaum.

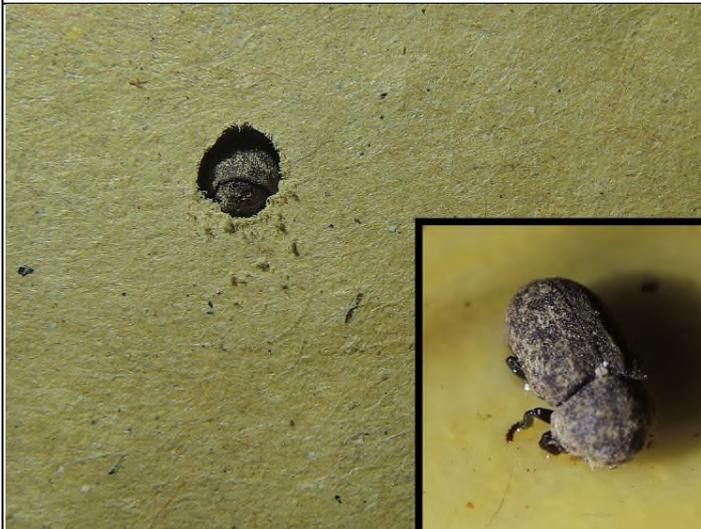
Abb. 66: Käfer schaut aus einem Balken hervor. Der Balken ist für ein Monitoring abgeklebt, der Käfer hat sich durch das Papier gefressen. Eckbild: Käfer auf einer Klebefalle.

Für die Abklebungen markante Bereich ausgesucht (Abb. 61), aber auch Kontrollflächen, mit wenig zu erwartenden Ausschluß. Die Abklebungen werden vor Ort untersucht, die Ausschlußflöcher mit farbigen Klebepunkten markiert und können so viele Jahre im Einsatz bleiben (Abb. 66 und Abb. 70). Die wenig aufwendigen Abklebungen können genutzt werden, um Befallsschwerpunkte von holzerstörenden Insekten einzugrenzen, Klebefallen dienen der Erfassung des Artenspektrums. Bei den Klebefallen erwiesen sich schwarze Pappen als Träger für den Leim gegenüber weißen als besser geeignet. Die Lage war entscheidend für den Erfolg. Schon bei Abweichungen von 1 bis 2 Meter zur einen oder anderen Seite ergaben sich deutliche Unterschiede in den Fangzahlen. Beste Ergebnisse ergaben sich direkt unter befallenen Bauteilen. In dem untersuchten Gebäude erwiesen sich die Käfer als bewegungsfaul. Nicht bewährt haben sich Insektenleimringe, wie sie im Obstanbau verwendet werden. An ihnen wurden kaum Käfer gefangen (Abb. 72). Der Gescheckte Nagekäfer scheint hiernach kaum an den Sparren entlang zu klettern.

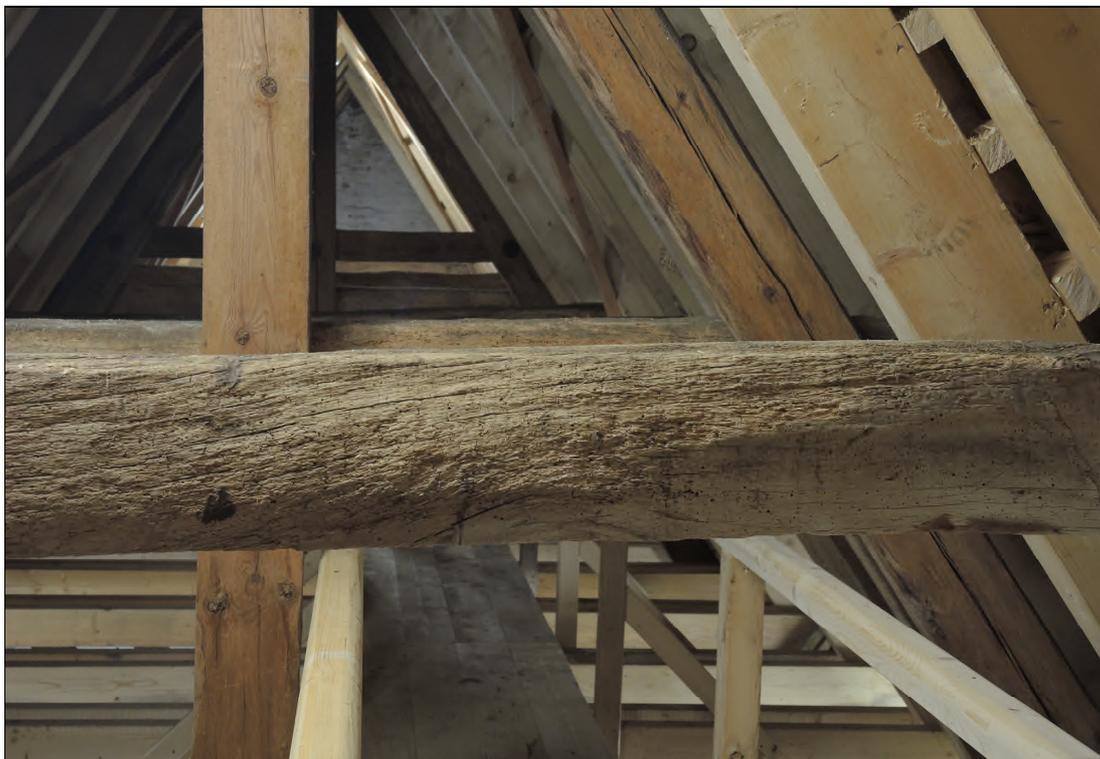
Abb. 68: Der historische Dachstuhl im Firstbereich nach der Sanierung; ein zweiter Dachstuhl wurde in den ersten eingefügt; alte Balken blieben erhalten; Vordergrund: Balken mit erloschenem Befall durch den Gewöhnlichen Nagekäfer (*Anobium punctatum*); befallen sind die Splintholzbereiche.

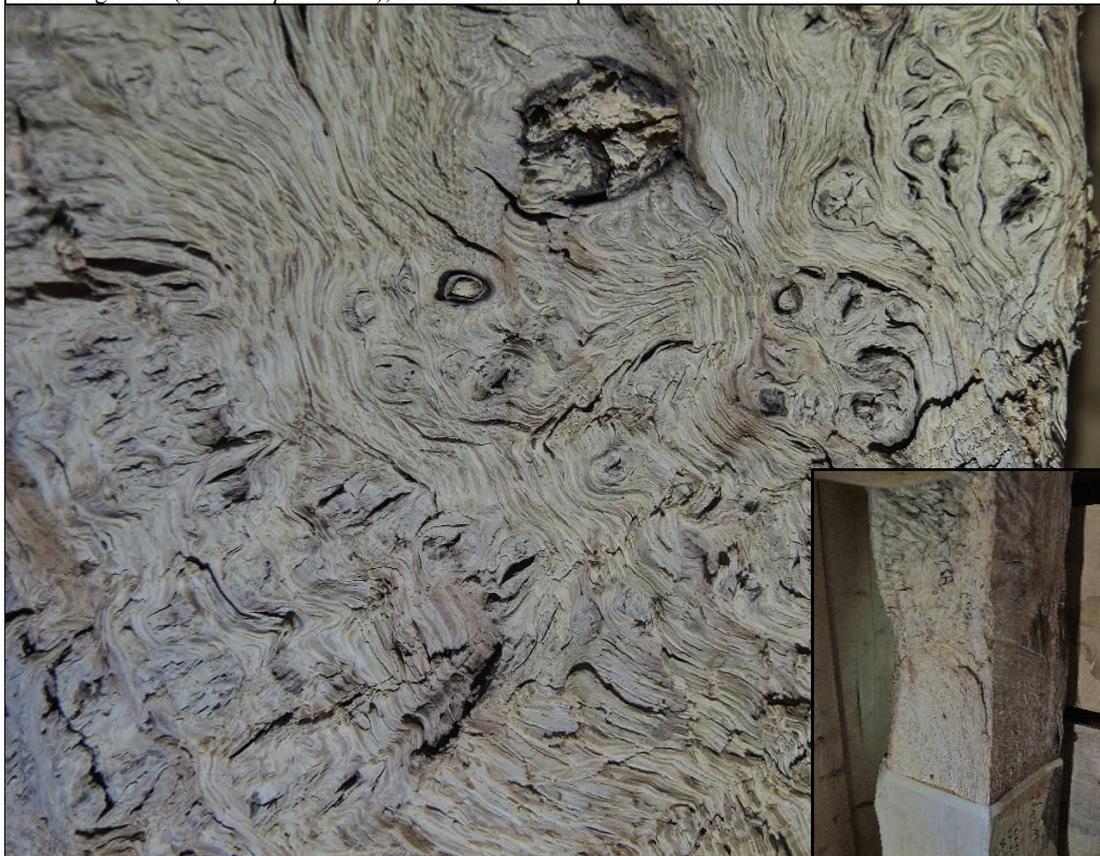
Abb. 69: Detail eines historischen Sparrens im Dachstuhl mit ungewöhnlichem Wuchsbild des Holzes – eine Maserknolle wurde am Balken verarbeitet; Eckbild: Einbausituation im Gebäude.

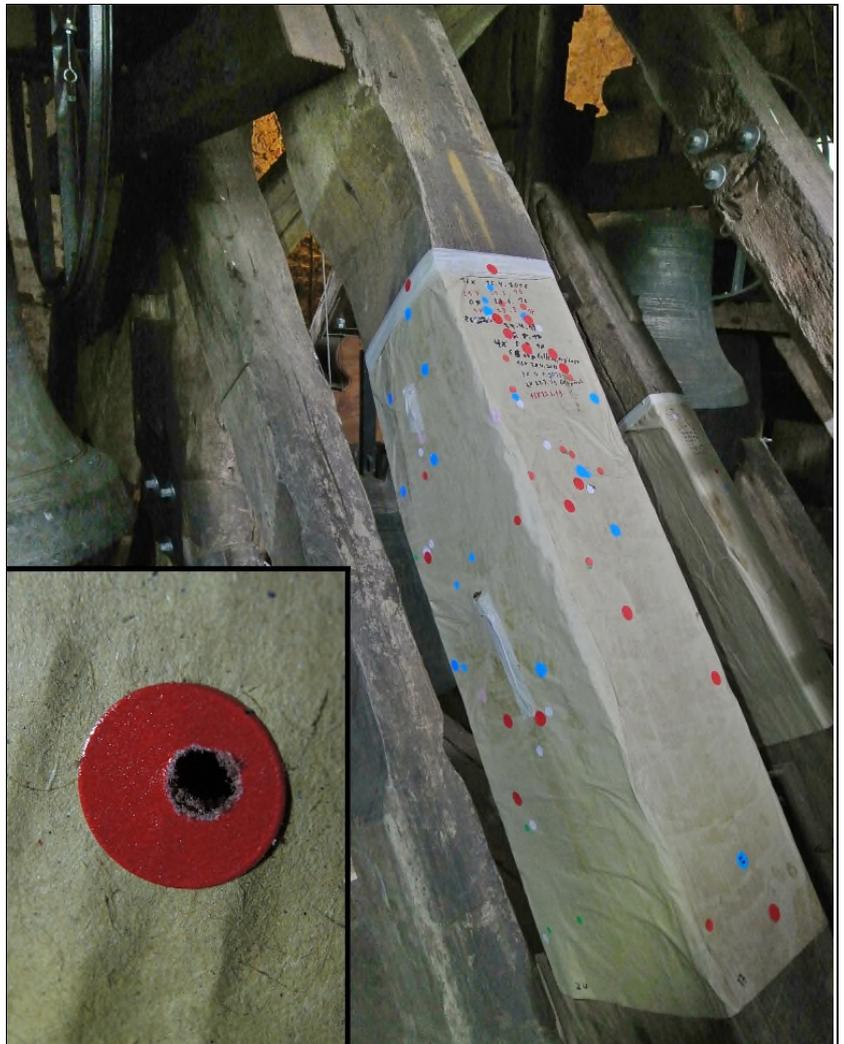
Abb. 70: Lebendbefall mit Geschecktem Nagekäfer: Insekten-Abklebungen des Monitorings an einem historischen Glockenstuhl mit viel Befall. Eckbild: Bei den Kontrollen werden Ausschlußflöcher geschlossen, aber zuweilen vom nächsten Käfer wieder durchfressen (doppelt genutztes Ausschlußloch).

Der Nachteil des Vergleichsfotos ist, dass eine doppelte Nutzung von Ausschlußflöchern nicht erfasst werden kann (Abb. 70).

Abb. 74: Die einfachste Art des Monitorings: Vergleich zweier Aufnahmen und Feststellung, ob neue Löcher hinzugekommen sind; Bild rechts März 2015, links April 2018; Nachteil: doppelt genutzte Ausschluflöcher werden nicht erfasst (Abb. 70).

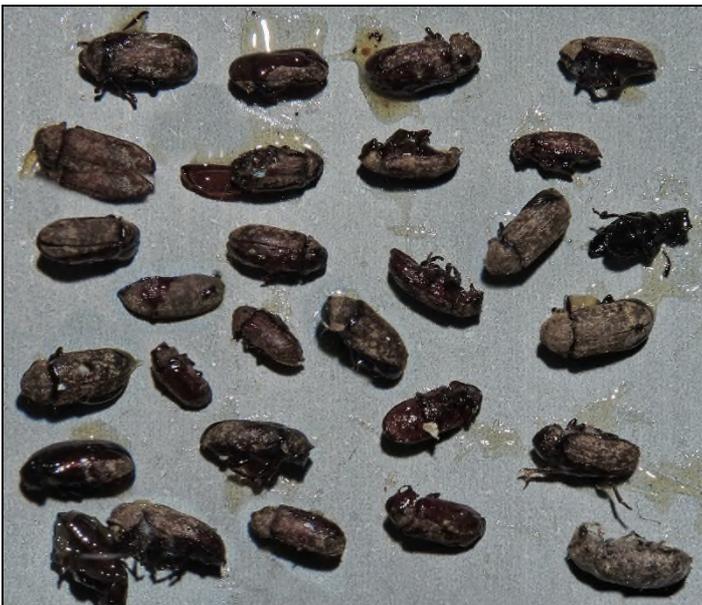
Abb. 71: Ausbeute einer Klebefläche; Käfer etwas ungleichmäßig groß (Geschlechterdimorphismus). Neben den Gescheckten Nagekäfern wurde ein Blauer Fellkäfer gefangen, in anderen Jahren bis zu sechs Tiere.

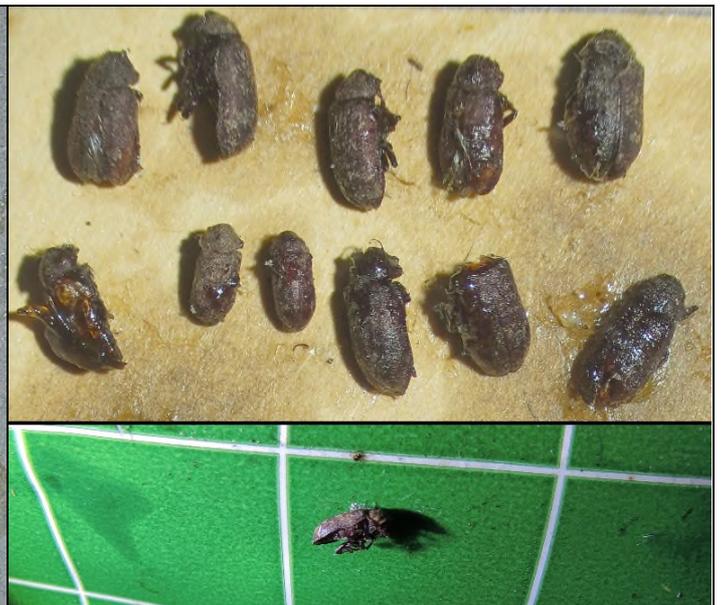
Abb. 72: Ausbeute einer Klebefläche; die Käfer sind ungleichmäßig groß; unteres Bild: einer der wenigen gefangenen Käfer an den Leimringfallen; es wirkt, als sei der Käfer dagegen gefallen, ggf. gesprungen.

Die Larven können keine Rinnen auf der Oberfläche fressen, sie würden abrutschen. Larven die aus dem Holz fallen, finden gewöhnlich nicht zurück ins Holz. Die geschlechtsreifen Käfer (Imagines) des Gescheckten Nagekäfers sind innerhalb eines Gebäudes oft auffällig unterschiedlich groß (Abb. 72).

Der Geseckte Nagekäfer ist die größte heimische Nagekäferart mit dem typischen nach unten gebogenen, dunkelbraunen bis braunschwarzen Kopf (Abb. 2) und dem Halsschild ohne Mittelhöcker (Abb. 3 und Abb. 52; NOLDT, 2005). An seiner scheckigen, gelbbraunen Behaarung ist er gut zu erkennen (Abb. 2; HOFFMANN, 1883). Bei älteren Käfern dünnt die Behaarung zuweilen aus (Abb. 3; HICKIN, 1963). Der übrige Käfer und die Unterseite sind einfach fein behaart (Abb. 54). Die Flügeldecken des Geseckten Nagekäfers sind im Gegensatz zu vielen anderen Klopfkäfer-Arten weniger deutlich punktiert. Die Käfer sind etwas gestreckt und haben eine kompakte Gestalt. Sie sind hell- bis dunkelbraun und (4,5) 5 bis 7 (-9) mm lang, ca. 2 mm hoch, 2 bis 2,5 mm breit und ohne Aushöhlung zwischen dem mittleren Beinpaar (HICKIN, 1963). Die Weibchen sind an dem Legeapparat erkennbar und i. d. R. größer als die Männchen (Abb. 72). Die fadenförmigen Fühler sind elfgliedrig, wobei die drei letzten Segmente etwas vergrößert sind (Abb. 53). Lebende Käfer sind meist von März bis Juli in Gebäuden außerhalb des befallenen Holzes zu finden; zuweilen werden auch noch später männliche Käfer nachgewiesen. In der Regel schlüpfen die Jungkäfer im Herbst aus ihren Puppenhüllen aus und verbleiben über den Winter ohne voll entwickelte Geschlechtsorgane verborgen im Holz. Zu Frühjahrsbeginn mit Ausschluß der voll entwickelten Männchen folgen später die noch nicht vollständig entwickelten Weibchen. Dieses Verlassen des Holzkörpers erfolgt durch die frisch genagten oder erneut genutzten alten Ausschlußflöcher (HICKIN, 1975, FINDLAY, 1967; RIDOUT, 2000; Abb. 70). Die Entwicklung und ihr Erscheinen ist von der Temperatur abhängig. In einem warmen Frühling lassen sie sich früher finden als in einem kalten. Die Weibchen sterben kurz nach der Eiablage, daher finden sich viele tote Tiere im Bereich befallener Balken, auch noch Jahre später (Abb. 63). Anders als andere Insekten scheinen sie nicht vom Licht angezogen zu werden. BELMAIN et al. (2000) stellten Unterschiede im Verhalten von jungen zu älteren Käfern sowie Männchen und Weibchen fest. Die meisten Käfer wurden in Probsteierhagen auf schwarzen Klebefallen in dunklen¹⁵ Gebäudebereichen unterhalb von geschädigten Bauteilen gefangen. Wie viele große Käfer ist der Geseckte Nagekäfer eher flugfaul, obwohl er gut fliegen kann (siehe unten). Bei Temperaturen von ca. 22 °C im Labor konnten vereinzelt kurze Flüge von mehreren Metern beobachtet werden. Einige Funde in Klebefallen aus Probsteierhagen bestätigen diese Beobachtungen (Abb. 72).

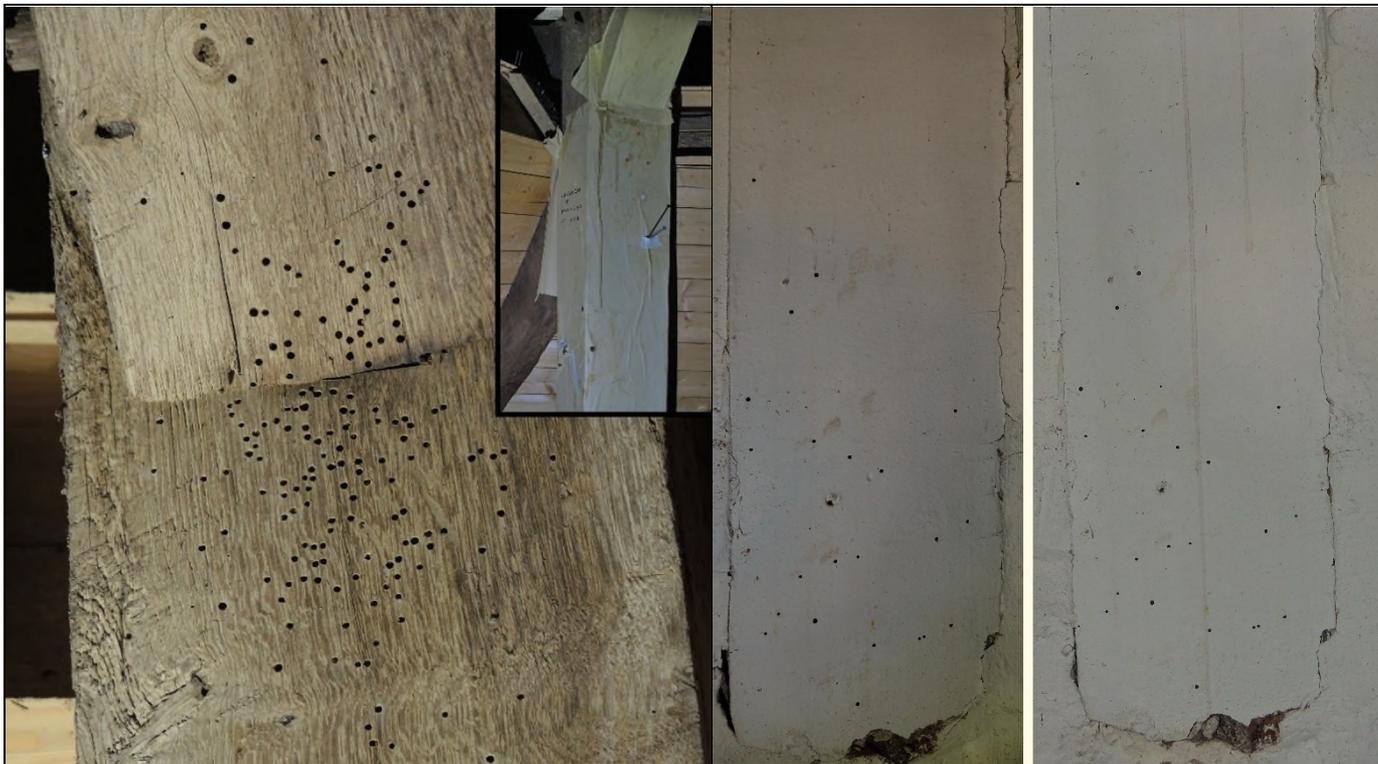
Abb. 73: Monitoring-Bereich: Turm, Anschluss an die Zwiebel; vor dem Bekleben; Eckbild: Abklebung; es wurden bewusst Bauteile mit Ausschluflöchern gewählt; Nachteil: die Daten können nicht 1 zu 1 auf das Bauwerk übertragen werden.

Im angrenzenden, zur Sanierung anstehende Turm liegt eine andere Situation vor: Hier liegen Bauteile mit massivem Lebendbefall und Bauteile mit schwachem oder ohne Befall nebeneinander (Abb. 73). Die Befallsorte sind z. T. typisch, also Streichbalken mit Fäule-Schäden an der Wandseite und dazu passendem dichten Besatz mit Larven des Gescheckten Nagekäfers (Abb. 26). Es liegen aber auch drei abweichende Befallsorte im Turm vor. Hinweis: Normalerweise werden vierseitig luftumspülte Bauteile in einem geschlossenen, trockenen Gebäude nicht vom Gescheckten Nagekäfer befallen. Hier gab es Ausnahmen, denn: Einige Balken, die vierseitig luftumspült sind und keine sichtbaren Feuchteschäden haben, aber doch einen deutlichen bis massiven Lebendbefall mit Geschecktem Nagekäfer aufweisen, bleiben rätselhaft (Abb. 70). Jedoch zeigt sich häufig, dass in Jahrhunderte alten Gebäuden immer wieder an Stellen Wasser eindringt, an denen kaum damit zu rechnen ist (Abb. 75) und sich so an ungewöhnlichen Bauteilen teilweise zumindest eine schwache bis massive Innenfäule verbirgt. Zudem ist die Luftfeuchte und damit die korrespondierende Holzfeuchte im Kirchturm höher als im Kirchenschiff, da es hier vermehrt an Durchlüftung mangelt²⁰. Solche Mängel sollen in einem nächsten Bauabschnitt beseitigt werden. Hier besteht noch Forschungsbedarf.

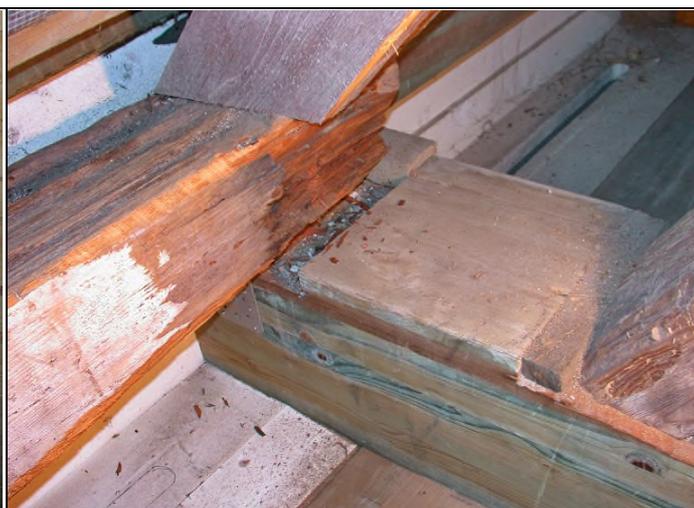
Abb. 76: Norddeutsche Kirche bei Hamburg: Sofortiger Neubefall nach einer Sanierung aufgrund einer mangelhaft angebrachten Folienebene, die Niederschlagswasser an den Balken führte. Es entstand ein lokaler Schaden durch einen Braunfäule-Erreger. Der neue Deckenbalken war chemisch geschützt.

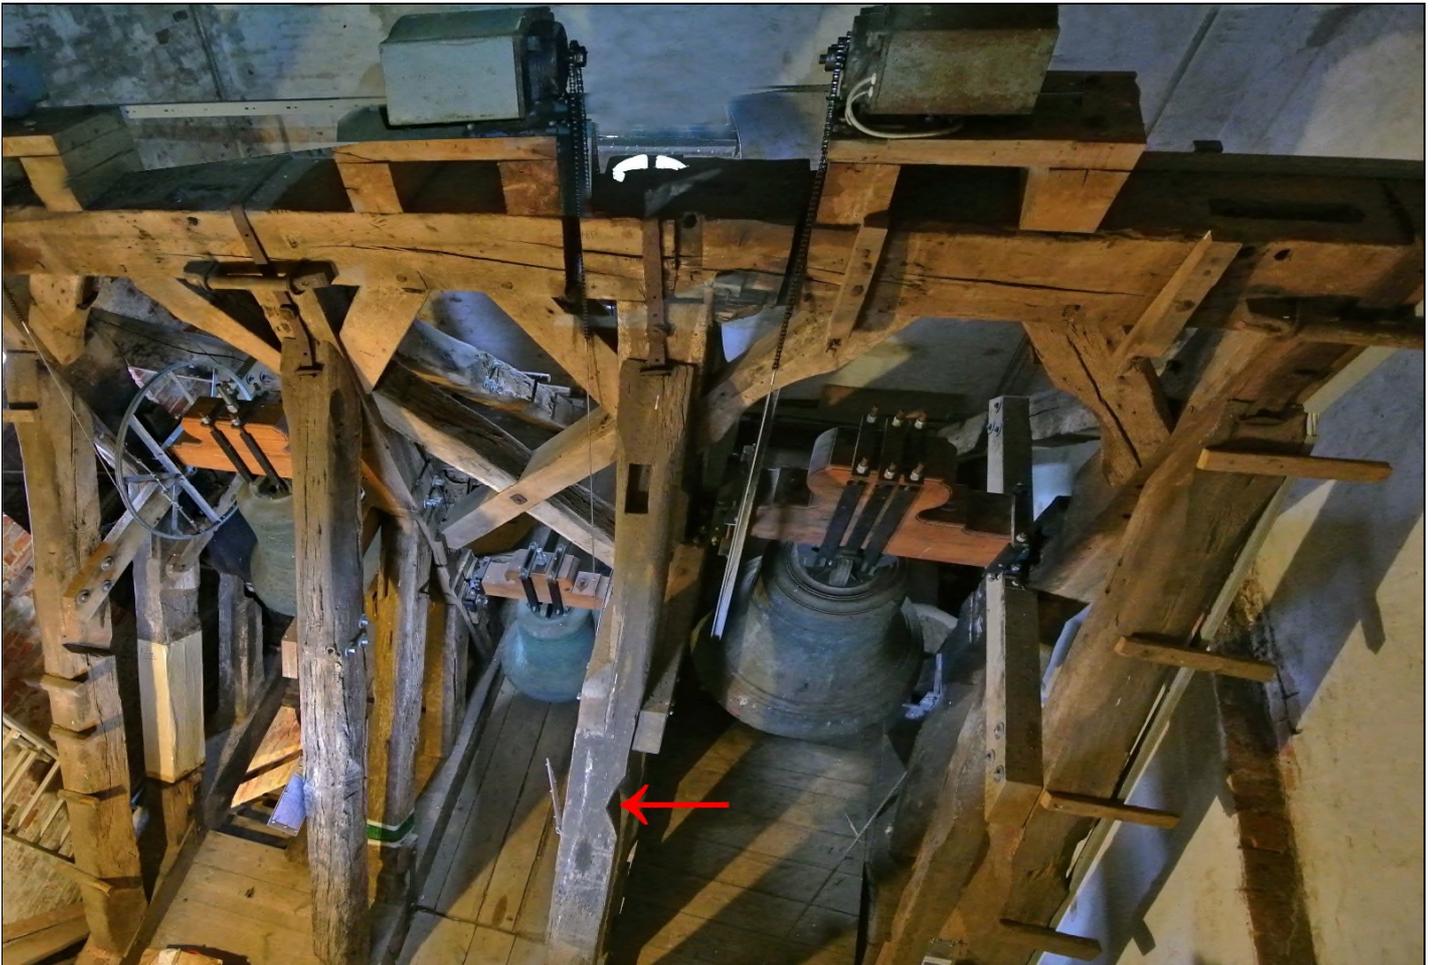
Abb. 77: Historischer Glockenstuhl mit Lebendbefall durch Gescheckten Nagekäfer an einigen Balken. Für die große Glocke wurde ca. 1955 am Glockenstuhl Aussparungen vorgenommen, hier wurden Fraßgänge angeschnitten (Pfeil); am Glockenstuhl sind zahlreiche Umformungen sichtbar, die in den Jahrhunderten nötig wurden; zuletzt wurden neue Joche eingefügt; Blick nach Norden.
