Holzerstörende Pilze und Insekten in der St. Katharinen-Kirche

Tobias Huckfeldt, Mathias Rehbein, Uwe Noldt und Matthias Wieck

Thema: „Fäulepilze und ihr Zusammenleben mit dem Gescheckten Nagekäfer“

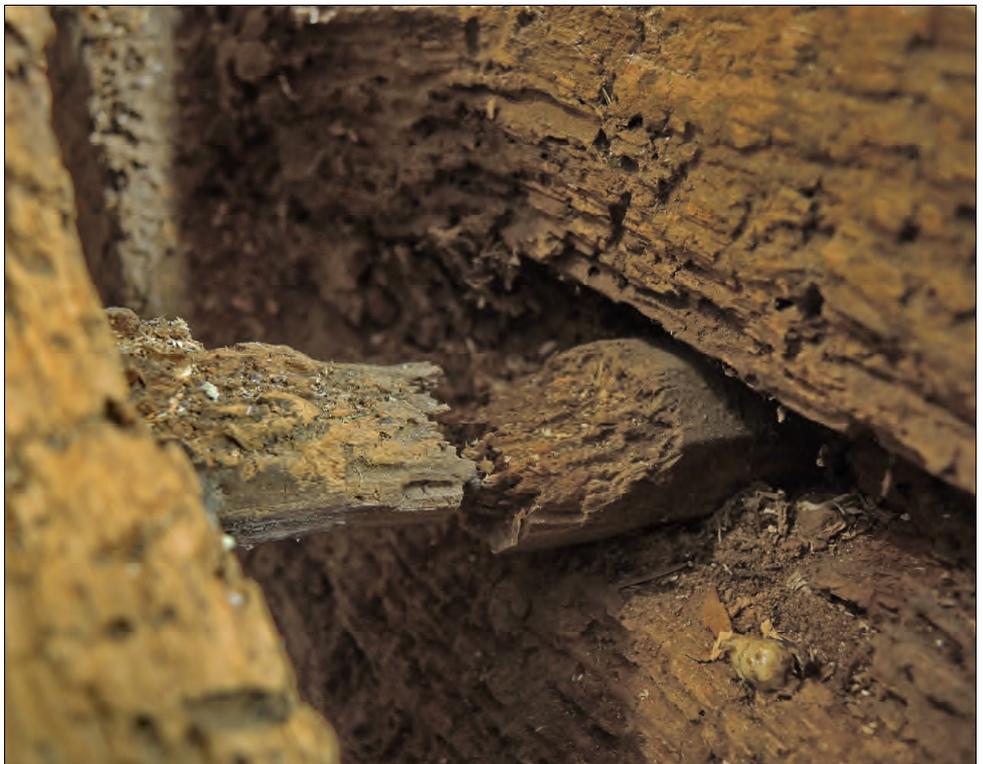
Abb. 78: Gebrochener Zapfen in einem Kreuz im Kirchen-Dachstuhl; durch den neu implementierten Dachstuhl im alten Dachstuhl konnten auch diese Teile erhalten werden

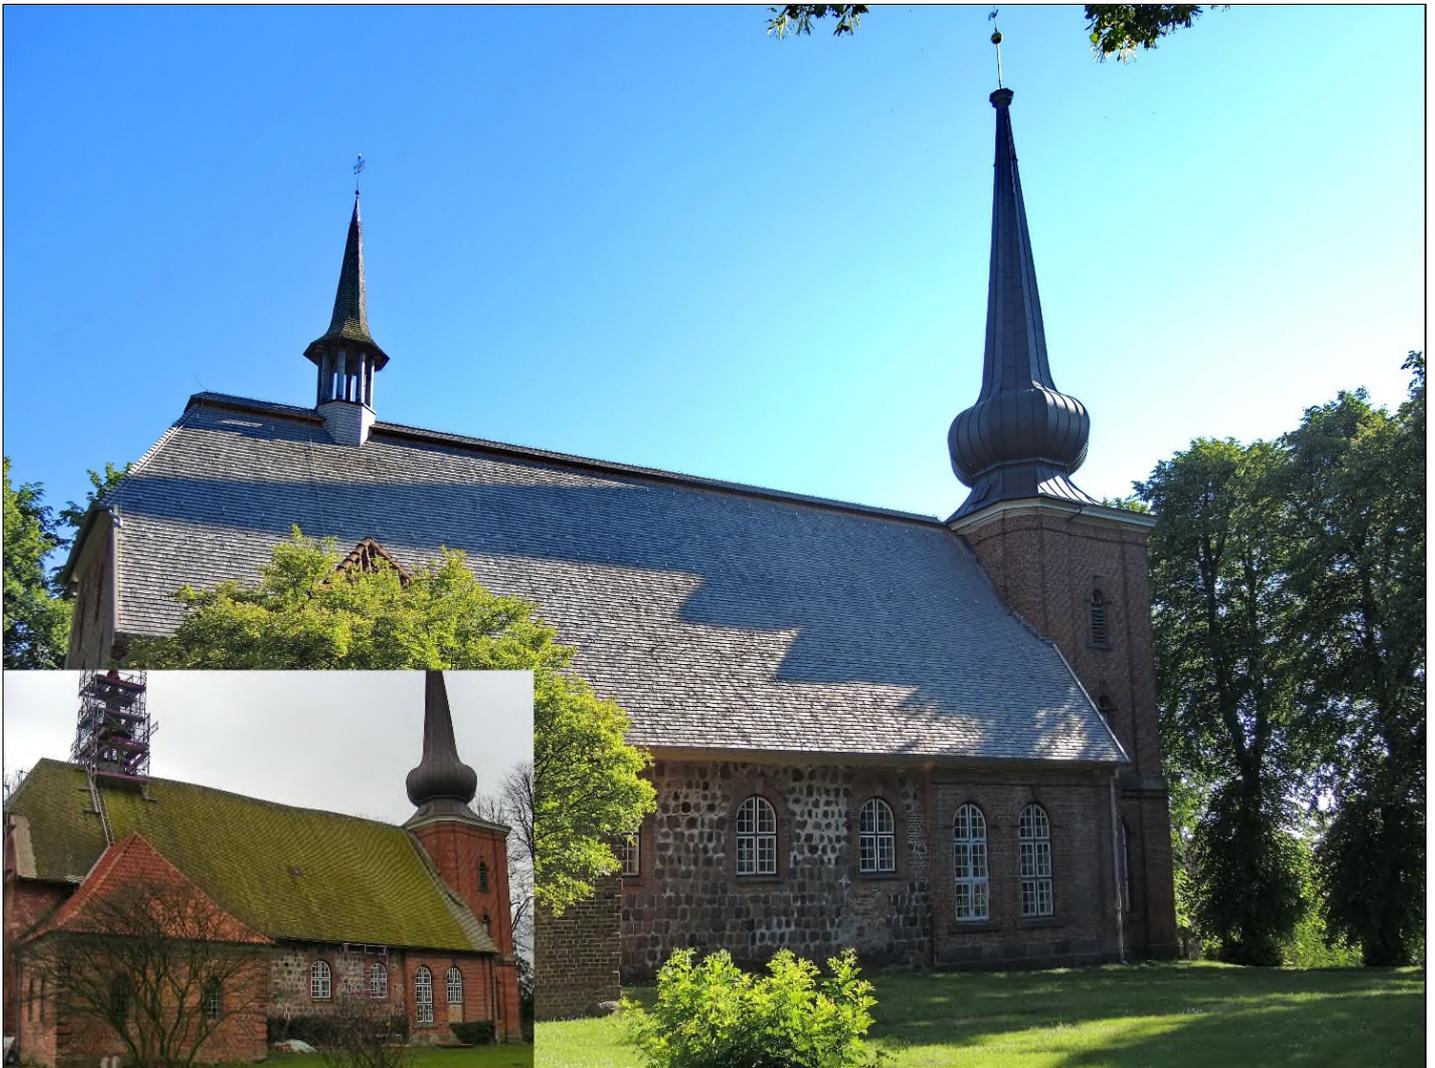
Abb. 79: Ev.-Luth. St. Katharinen-Kirche in Probsteierhagen mit ihrem neuen Holzschindeldach; Zustand: 2019 (Eckbild: 2012): Der Dachfirst ist wieder gerade. Die Kirche ist ein Baudenkmal und wurde 1259 erstmals urkundlich erwähnt und der heiligen Katharina geweiht. Die ursprüngliche Kirche war ein Feldsteinbau, dessen Mauern z. T. heute noch von außen an der Nord- und Ostwand zu sehen sind. Das heutige Antlitz entstand in den Jahren 1785 bis 1788 durch den Landesbaumeister Johann Adam Richter: Das Kirchenschiff wurde verlängert und der Bau des Turmes veranlasst.
