Bewertung von Schäden an dauerhaften Hölzern am Beispiel von Bongossi (*Lophira alata*)

Schäden an einem Rieselwerk zur Nitratreinigung (SARA) aus der Holzart Bongossi (*Lophira alata*) wurden augenscheinlich, mikroskopisch und durch mechanische Holzprüfungen untersucht. Dabei wurden u. a. seltene Basidiomyceten, wie der Zusammenfließende Reibeisenpilz (*Cerocorticium confluens*) und der Veränderliche Spaltporling (*Schizopora paradoxa*), sowie Moderfäulepilze festgestellt. Die Weißfäule- wie auch die Moderfäulepilze zeigten typische, aber auch ungewöhnliche Abbaumuster. Die größten Schäden traten insbesondere bei periodisch feuchten Hölzern mit Vorverkernungszone auf. Die Anzahl der Moderfäule-Kavernen in den Zellwänden des Holzes verringerte sich zum Holzinernen hin. Ein geringer Holzabbau wurde auch im Bongossi-Kernholz festgestellt. Die mechanische Charakterisierung des Holzes bestätigte einen nur leichten Rückgang der mechanischen Holzeigenschaften im Bongossi-Kernholz mit HEMI-Prüfungen (High-energy multiple impact). Die Entwicklung des langsam fortschreitenden Befalls wurde abgeschätzt.

Decay on a 20 year old purification trestle, "SARA", made from *Lophira alata*, was inv

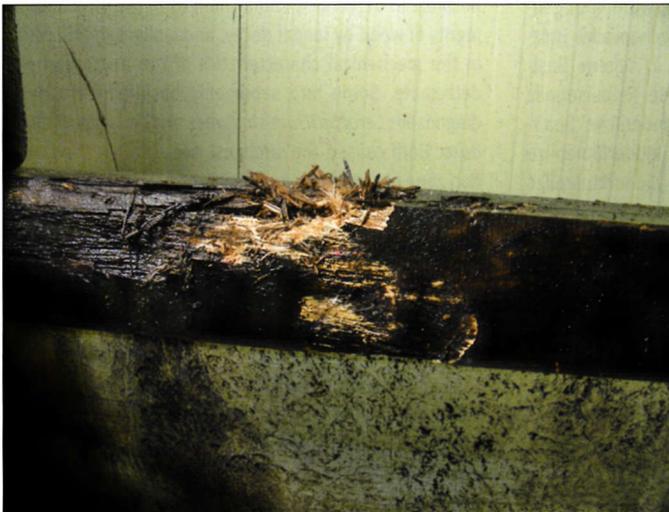
Bild 1: Weißfäuleschaden an einem Querbalken aus Bongossi

Die Schäden am Verrieselungsgerüst traten nur am oberen Teil der Anlage auf und auch hier nur punktuell an einigen Hölzern. Die Ursache der punktuellen Schädigung war nicht offensichtlich, da es vergleichbare Hölzer in anderen Bereichen gab, die kaum Befallszeichen aufwiesen. Zerstörungen am Holz waren nur gelegentlich zu beobachten, traten dann aber in beträchtlichem Ausmaß auf (Bilder 1, 7 und 11).

Befallene, faule Teile sind auszubauen und durch neue Hölzer der Dauerhaftigkeitsklasse 1 oder 2 zu ersetzen, am besten durch Wasserbauhölzer [3, 27, DIN 68800-4:1992-11, DIN EN 350-2:1994-10]. Der Einsatz eines chemischen Holzschutzes dürfte bei dem auslaugenden Effekt des fließenden Wassers und der Resistenz vieler Moderfäulepilze schwierig sein [13, 25]. Zudem müsste jedes Holzschutzmittel daraufhin geprüft werden, ob es Schäden an den Denitrifikations-Bakterien verursacht. Stark moderfaules Holz ist auszutauschen, wenn der Befall tief greifend und die Standsicherheit gefährdet ist. Ein oberflächlicher oder schwacher Befall, der als üblicher Abbauprozess anzusehen ist, kann in gewissen Grenzen hingenommen werden. Die

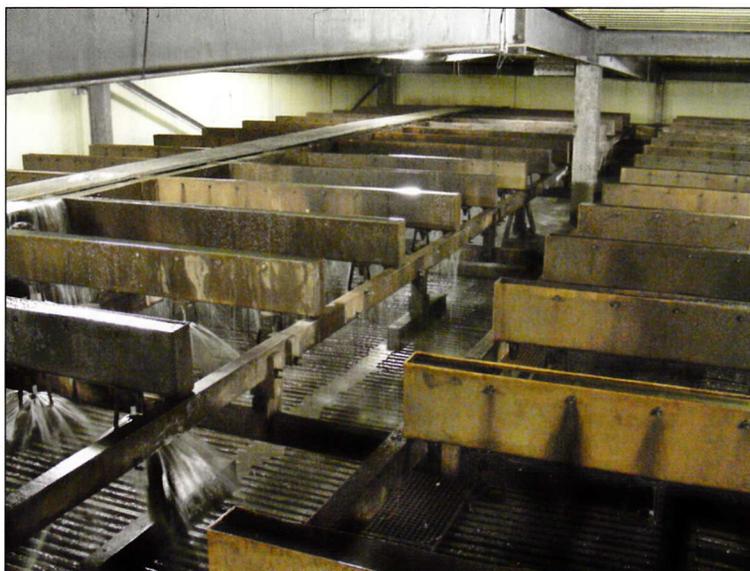
Bild 2: Verrieselungsgerüst in Funktion; ein Großteil der Konstruktion war ständig befeuchtet.

Die rund 20 Jahre alte Holzkonstruktion des Rieselwerkes zur Nitratreinigung (SARA) ist ca. 25 m lang, 30 m breit

und 10 m hoch (Bild 2) und steht im Hamburger Hafen bei Finkenwerder. Die Anlage wurde innerhalb von zwei Monaten dreimal untersucht. Die in Bild 3 gezeigte Wasserverteilung dient dazu, Bakterienkulturen unterhalb der Schlitzbretter ständig feucht zu halten und belastetes Wasser der Reinigung zuzuführen. Die Bakterien zur Denitrifikation wachsen auf langen, gefalteten Kunststoffbahnen unterhalb der Wasserverteilung (nicht abgebildet).

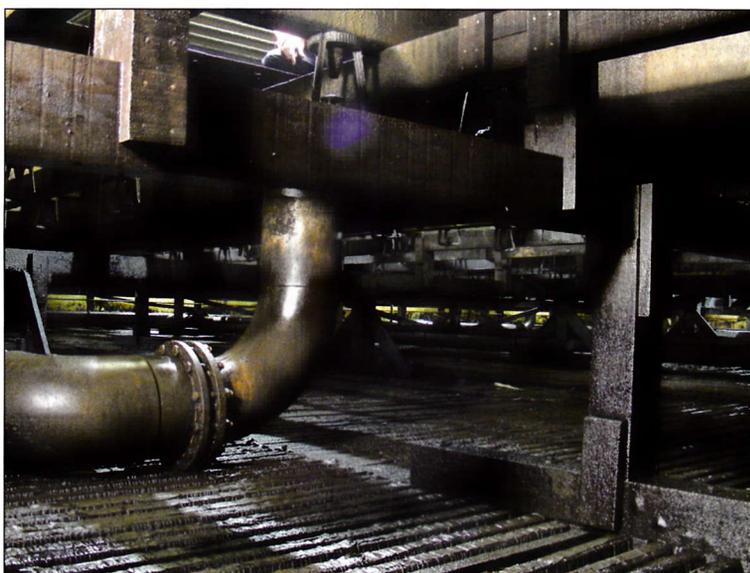
Bild 3: Verrieselungsgerüst außer Funktion; Blick unter das Wasserverteilungssystem; die Holzoberfläche war mit einer schwarzen Schmutzschicht überzogen.

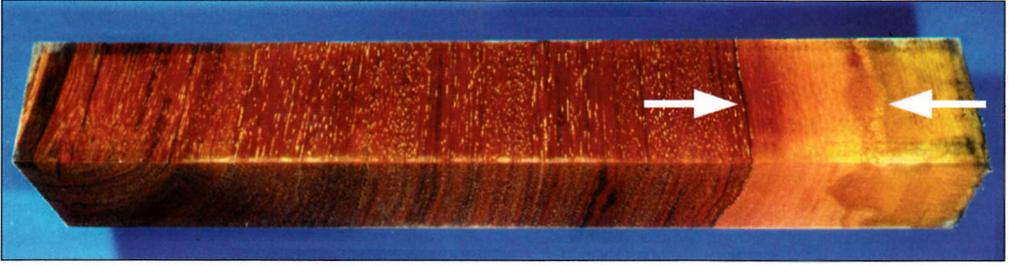
Bild 4: Makroskopisch gut erkennbare hellere Vorverkernungszone (→ ←) mit Anschluss an den dunkleren, vollständig ausdifferenzierten Kernbereich

Bohrkerne und Späne waren nach makroskopischen und mikroskopischen Strukturmerkmalen eindeutig der Holzart **Bongossi, Azobé** (*Lophira alata* – Bilder 5 und 6) zuzuordnen. Bei den besonders geschädigten Stellen wurde Holzgewebe aus Vorverkernungszonen nachgewiesen.

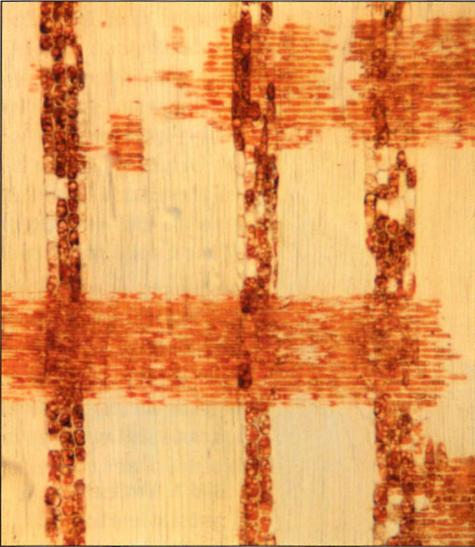
Bild 5: Nicht geschädigtes Bongossi-Kernholz (*Lophira alata*); Übersicht: Radialschnitt, die Parenchymzellen (Axialparenchym und Holzstrahlen) sind fast vollständig mit phenolischen Inhaltsstoffen ausgefüllt.

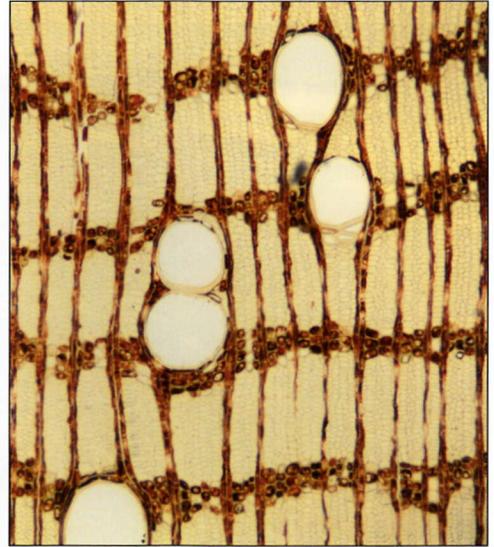
Bild 6: Detail: Querschnitt mit großen Gefäßen und vollständig mit Kerninhaltsstoffen gefüllten Lumina der Parenchymzellen; Holzzellwände durchsichtig (hyalin)

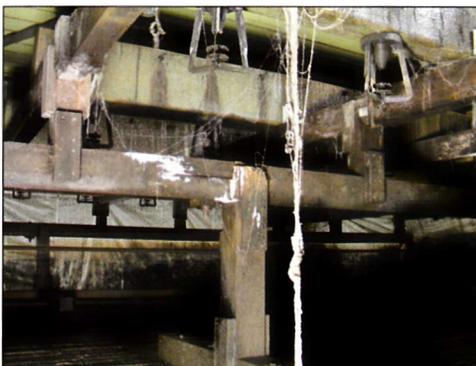
Bild 7: Übersicht über den Befallsort mit Fruchtkörpern des Veränderlichen Spaltporlings

Die Schäden an der Anlage waren unterschiedlich ausgeprägt (Bilder 7 und 21). Weiß- und Moderfäuleschäden herrschten vor und befanden sich insbesondere im Bereich der Deckenlüfter und an Hölzern mit breiter Vorverkernungszone. An den Schäden waren hauptsächlich Pilzarten beteiligt, die in Gebäuden selten auftreten, aber im Freiland auch dauerhafte Holzarten wie Robinie und Eiche [21] besiedeln, so der Zusammenfließende Reibeisenpilz (*Cerocortium confluens*), der Veränderliche Spaltporling (*Schizopora paradoxa*), die Schmetterlings-Tramete (*Trametes versicolor*) oder der Zarte Dauerporenschwamm (*Perenniporia tenuis*).

prägnierten Gefäßzellen, die in diesem Bereich kaum Kavernen zeigten. Das Befallsbild wurde durch Moderfäulepilze beeinflusst. Befallsorte lagen insbesondere an Stellen, die die Berieselung nur unzureichend erreichte (Bild 7).

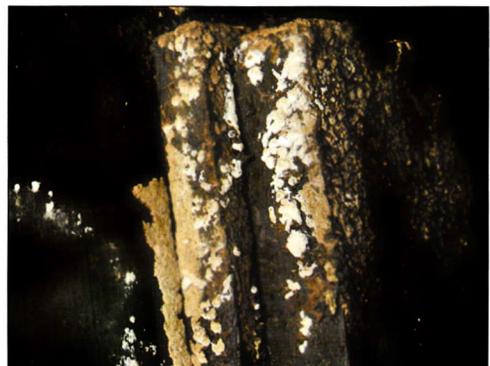
Bild 8: Detail des Fruchtkörpers an einem tragenden Stiel

Die Fruchtkörper werden bis 2 mm dick, sind flach anliegend, aber z. T. knotenähnlich verdickt (Bilder 8 und 9). Beim Trocknen werden sie etwas rissig. Die Fruchtschicht ist weißlich bis hellbraun mit 1 bis 3 Poren je Millimeter

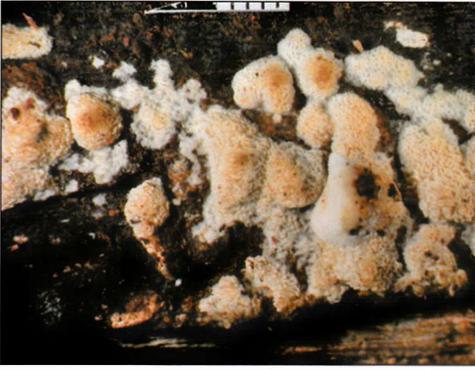
Bild 9: Detail der knotenähnlich verdickten Fruchtschicht des Veränderlichen Spaltporlings

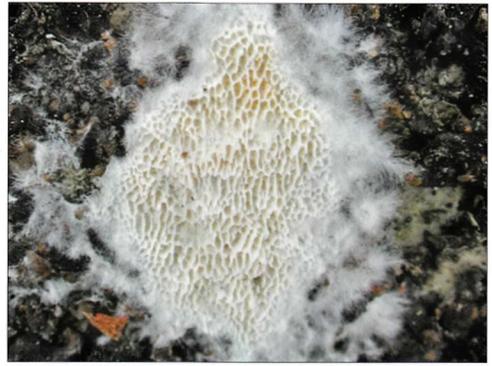
Bild 10: Poren im Detail: 2 bis 3 Poren je Millimeter

(Bild 10) und insgesamt sehr variabel: Die Poren sind fast immer zerrissen und unregelmäßig geformt, z. T. auch nur als ungleichmäßige Zähne ausgebildet [29]. Der Fruchtkörper-Rand läuft oft feinfaserig aus. Es wird angenommen, dass die Spaltporlinge nicht zu den Porenpilzen, sondern zu den Schichtpilzen gehören [16].

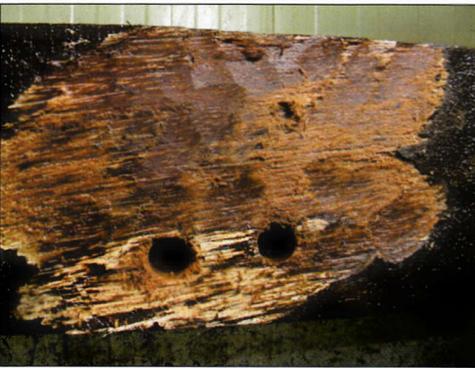
Bild 11: Weißfäuleschaden: An diesem Träger wurden einige Millimeter der Holzoberfläche abgetragen.

Der Abbau an den Hölzern des Rieselwerks durch den Veränderlichen Spaltporling folgte im Wesentlichen bekannten Abbaumustern einer Weißfäule (Bilder 11 bis 14). Als Besonderheit war die intensivere Zerstörung des Faserzellen-Anteils gegenüber dem Markstrahlzellen-Anteil bemerkenswert. Offensichtlich kam es zu einem verminderten Befall der intensiv natürlich im-

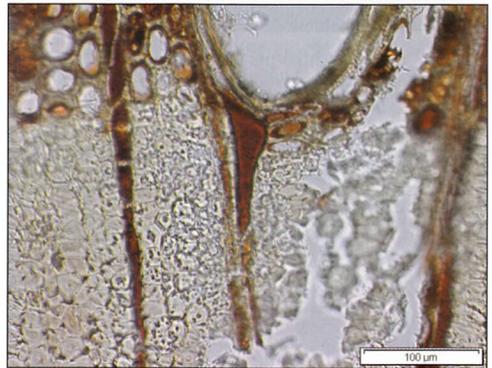
Bild 12: Querschnitt: Weißfäule durch *Schizopora paradoxa*

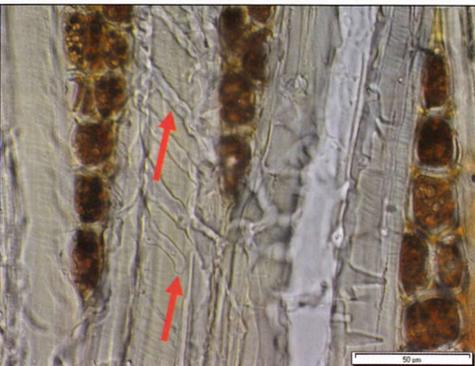
Bild 13: Tangential-Schnitt im Detail: deutliche Kavernen (T) von *Schizopora paradoxa*

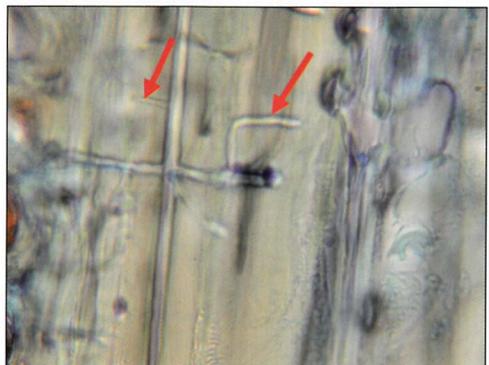
Bild 14: Ungewöhnliche „Kavernenbildung“ (T) im Holz

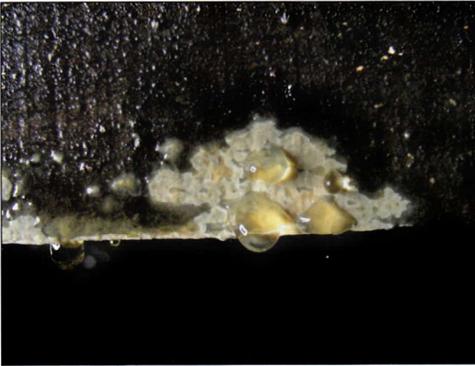
Bild 15: Heller Fruchtkörper von *Cerocorticium confluens* mit Guttationstropfen auf dem Holz

und weißlich, cremefarben oder grau (Bild 15), z. T. mit blauem Stich (zwei Farbvariationen; die Art wird in der Literatur als sehr variabel beschrieben). Der Fruchtkörper-Rand ist gleichfarbig und wachsartig, z. T. fehlt er. Die

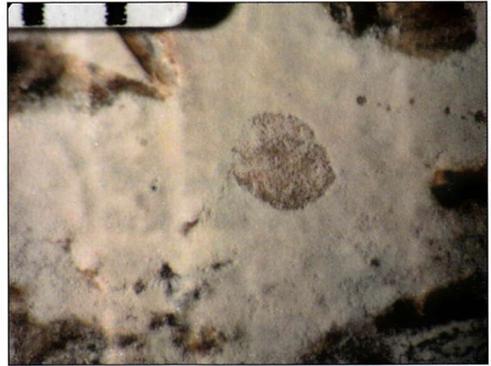
Bild 16: Detail der cremefarbenen, getrockneten Fruchtschicht

Fruchtschicht ist glatt bis kaum warzig, dicht und nicht durchscheinend (Bild 16). Wichtiges Bestimmungsmerkmal sind die breiten, etwas tropfenähnlichen Sporen ([6], Bilder 19 und 20). Der Zusammenfließende Reibeisenpilz

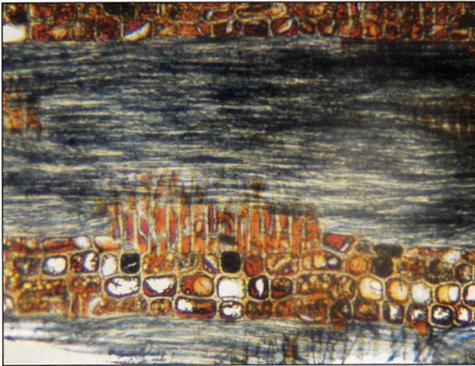
Bild 17: Moder- und/oder Weißfäulekavernen in den Faserzellen, sehr zahlreich; gefärbt mit Pikrin-Anilinblau (starke Blaufärbung = starker Befall)

ist ein reiner Saprobiont und verursacht eine Weißfäule [21]. Angegriffen werden meist Laub-, selten auch Nadelhölzer. Im Freiland werden unter anderem Holzarten angegriffen, die dauerhaft sind, wie Eiche und Robinie [21]. Tabelle 1 zeigt, dass auch Bongossi und Mahagoni besiedelt werden. Im Holz ließen sich die typischen Abbaubilder einer Weißfäule beobachten (Bilder 17 und 18).

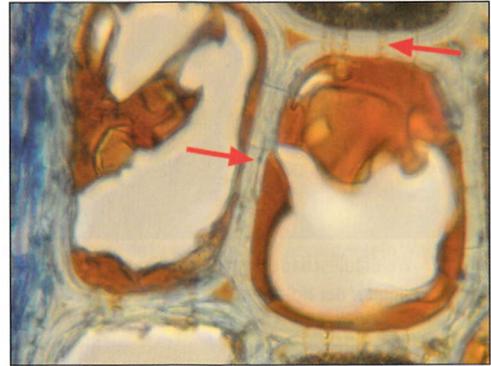
Bild 18: Moder- und/oder Weißfäulekavernen, vereinzelt in den Zellwänden der Gefäße (↑); natürlich imprägnierte Tüpfelverbindungen sind gelblich (↑); gefärbt mit Pikrin-Anilinblau

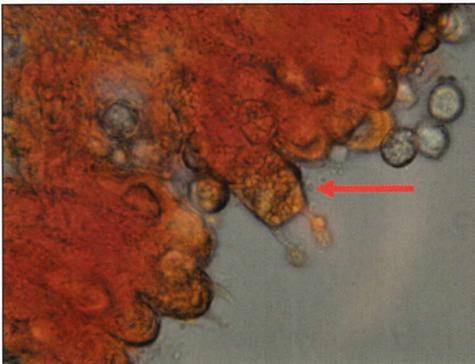
Bild 19: Basidie (↑) von *Cerocorticium confluens* mit noch unreifen Sporen; gefärbt mit Kongorot

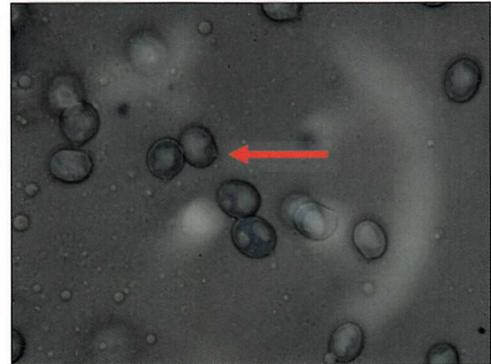
Bild 20: Dünwandige, hyaline Sporen von *Cerocorticium confluens* mit Ansatzstelle (↑); gefärbt mit Pikrin-Anilinblau

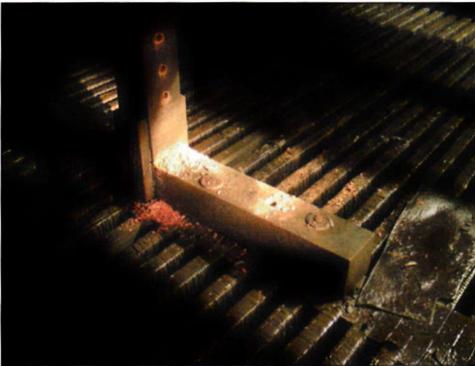
Bild 21: Übersicht über den Probenpunkt: Schwelle und Stiel

teristikum der Moderfäulepilze ist ein kavernenförmiger Abbau der Holzzellwände (u. a. Bilder 22 bis 24). Bild 21 illustriert einen Entnahmepunkt.

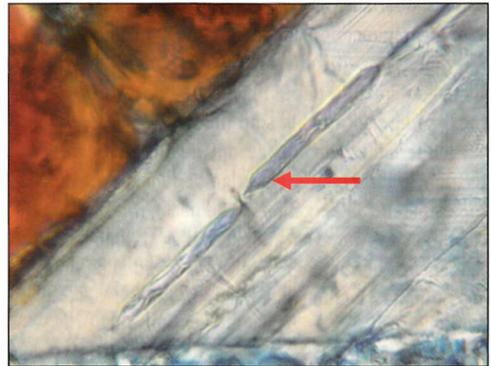
Bild 22: Typische, spitz zulaufende Moderfäulekavernen (↑); Holzgewebe gefärbt mit Pikrin-Anilinblau

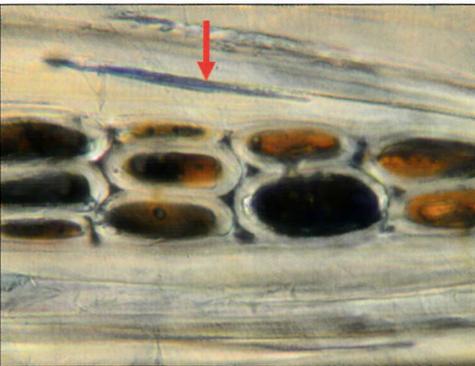
Bild 23: Detail: Kavernen in den Zellwänden der Gefäß- und Faserzellen (↑)

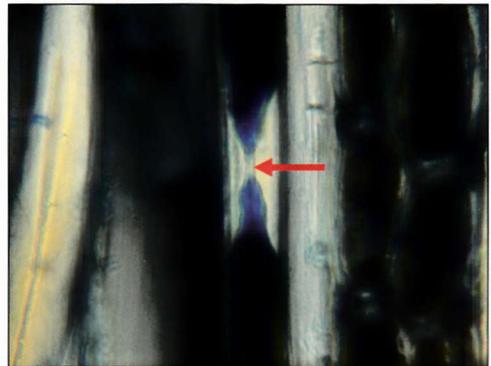
Bild 24: Detail: Polarisationsmikroskopische Aufnahme: spitz zulaufende Kavernen mit Verbindungskanal (↑)

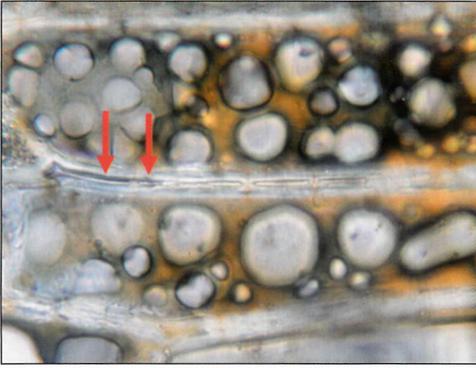
Bild 25: Detail, 1,4 cm tief: Kavernen (↑) auch im Bereich der Mittellamelle der Gefäßzellen

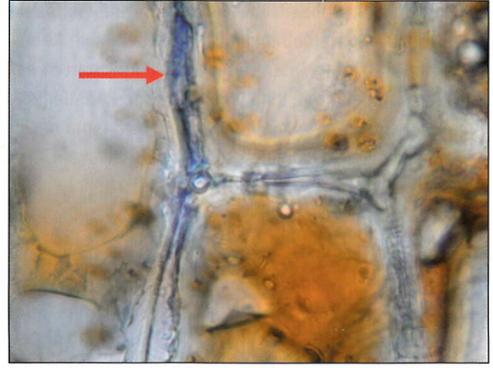
Bild 26: Detail, 1,4 cm tief: Kavernen auch im Bereich der Mittellamelle der Gefäßzellen (↑)

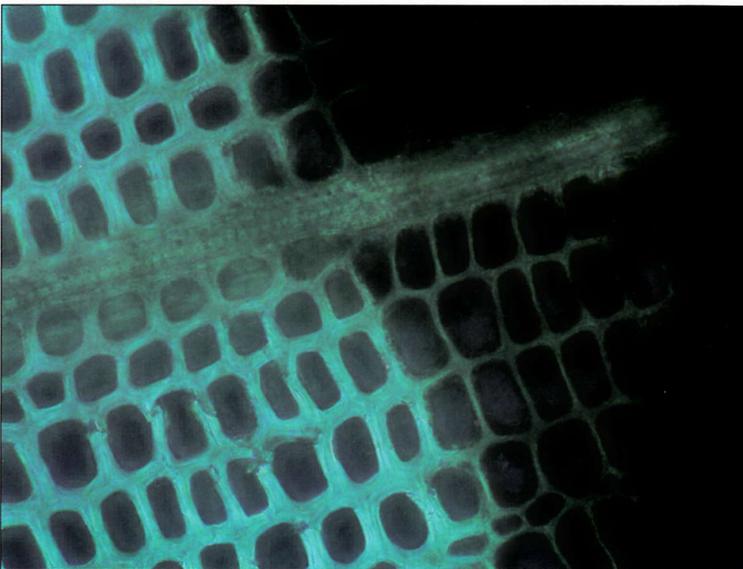
Bild 27: Querschnitt an der Befallsgrenze; durch polarisiertes Licht kann die Grenze dargestellt werden.

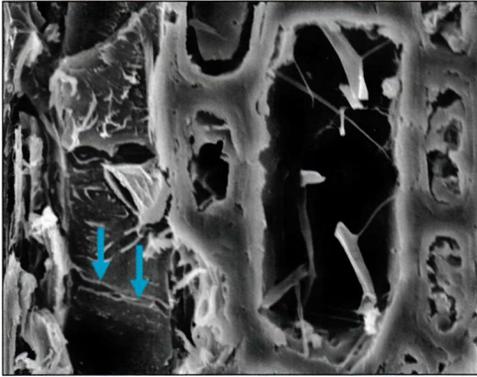
Bild 28: REM-Aufnahme, Kavernen, wie sie von Weißfäulepilzen beschrieben sind (↑); im Lumen sind Hyphen zu erkennen.

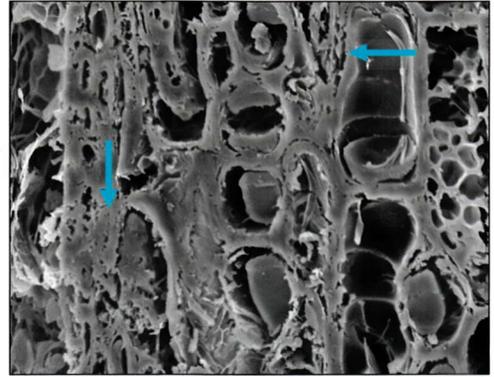
Bild 29: REM-Aufnahme, feine Moderfäule-Kavernen in den Zellwänden von Bongossi (↑)
